STUDIO DI FATTIBILITA' TECNICO-ECONOMICA

RESTAURO CONSERVATIVO DI PALAZZO BRUNNER

RELAZIONE ARCHITETTONICA,
QUADRO ECONOMICO E
CALCOLO SOMMARIO DELLA SPESA

data emissione:
MAGGIO 2019

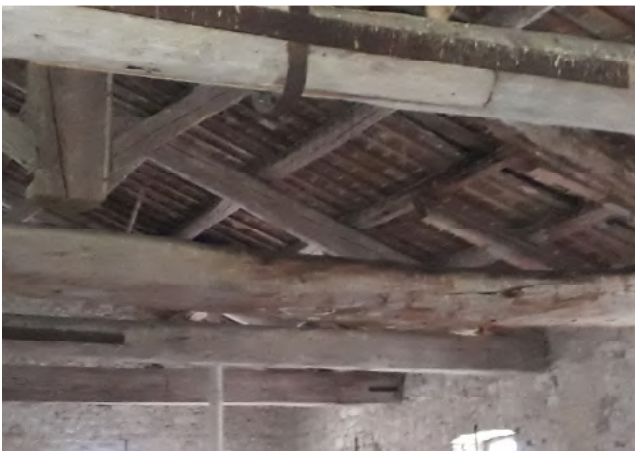
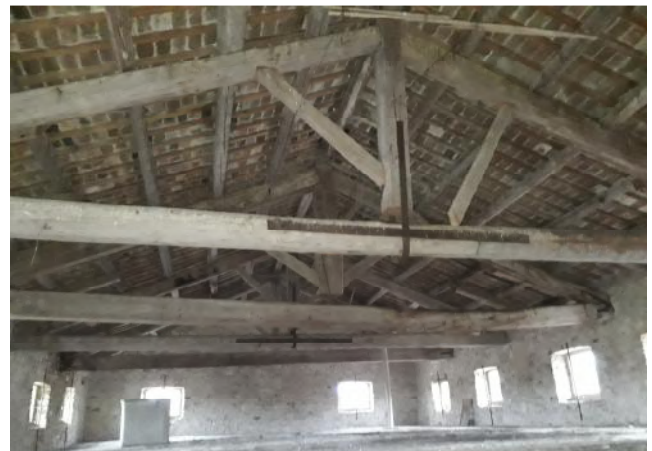
- due delle sei capriate lignee che costituiscono la struttura della copertura risultano in particolare stato di degrado nella porzione verso il fronte strada. La terza capriata, partendo da ovest, (C3 sulle tavole grafiche), essendo impostata in corrispondenza del foro della finestra circolare centrale, ha subito un cedimento ben visibile anche dall'esterno, dove la copertura risulta notevolmente avvallata. La quarta capriata (C4 sulle tavole grafiche) presenta un importante fenomeno di marcescenza a partire dall'attacco sul muro perimetrale almeno fino alla prima saetta.

Figura 2 Degrado capriate in legno della copertura

Anche la struttura della copertura risulta gravemente ammalorata; per tale motivo se ne prevede la completa sostituzione con una nuova struttura che sostanzialmente ricalca la geometria attuale. Si prevede di inserire un'unica variante, utile a recuperare altezza libera in corrispondenza del sottotetto, che consiste nella realizzazione della catena delle capriate in profili in acciaio.

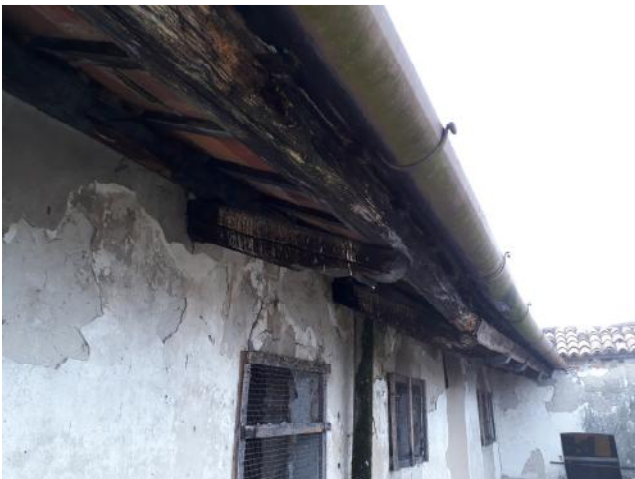
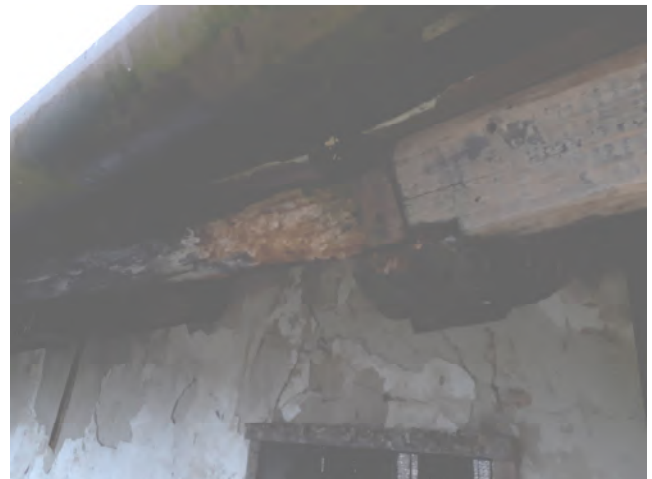
Figura 3 Degrado della linda lato corte interna

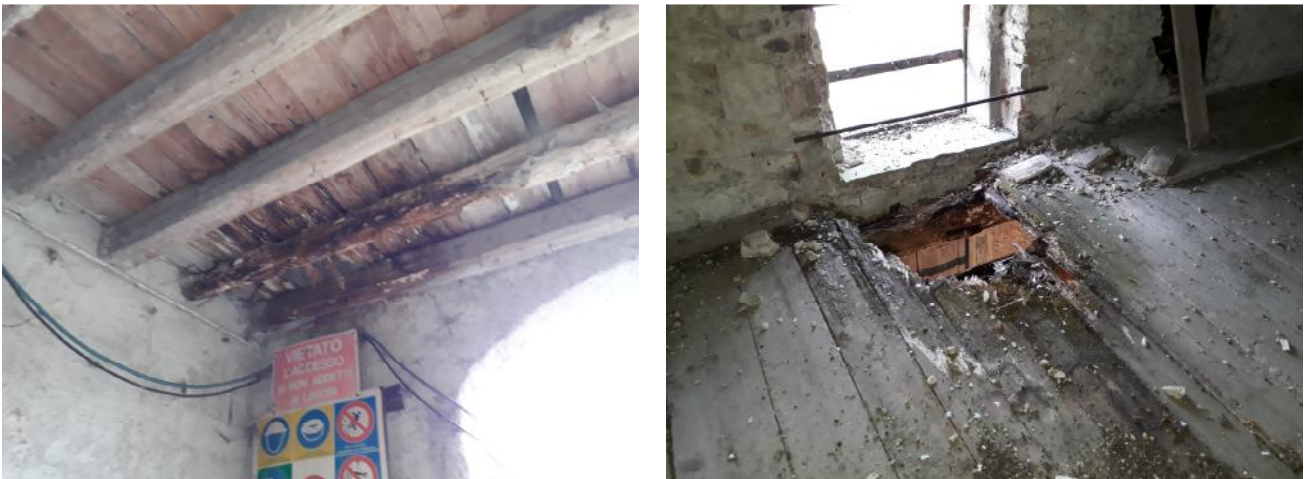
I solai in legno tra piano terra e piano primo e tra piano primo e sottotetto presentano anch'essi diffusi segni di umidità e di dissesto. Alcune travi risultano colpite da fenomeni di marcescenza che ne hanno ridotto la sezione utile determinando il pericolo di cedimento. Anche il tavolato in legno che caratterizza il primo

piano ed il sottotetto è in più punti degradato e non più idoneo a svolgere la funzione di ripartizione dei carichi.

Figura 4 Fenomeni di marcescenza sui solai in legno

Si prevede inoltre di intervenire sugli orizzontamenti lignei in quanto gli elementi portanti analizzati in sede di campagna di prove sono risultati diffusamente ammalorati. Si prevede pertanto la sostituzione di entrambi i solai di interpiano con altri di caratteristiche similari solamente realizzati con banchina lignea laterale ancorata alle pareti perimetrali. Si propone in questa sede la realizzazione di una cappa collaborante in c.a. che permetterebbe la realizzazione del controvento di piano; in alternativa la controventatura potrà essere realizzata mediante tavolato incrociato ma sarà indispensabile la realizzazione di un cordolo perimetrale su ciascuna stanza con dei profili in acciaio opportunamente collegati ai maschi murari.

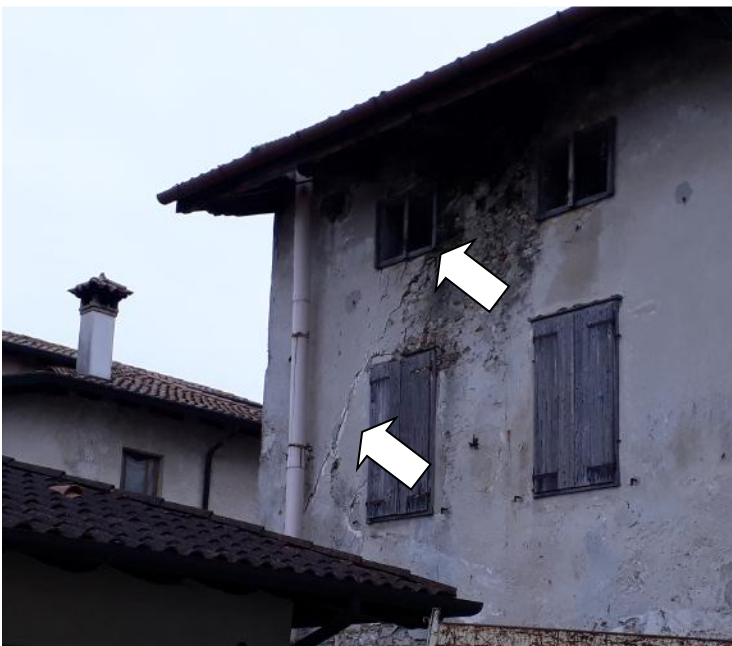
L'angolo nord del fabbricato, in corrispondenza del prospetto interno ed a partire dal piano primo verso l'alto, presenta un importante cedimento, ben visibile sia dall'interno che dall'esterno. Vi è infatti un'importante fessurazione diagonale lungo entrambe direzioni delle facciate.

Figura 5 Cedimento dell'angolo nord

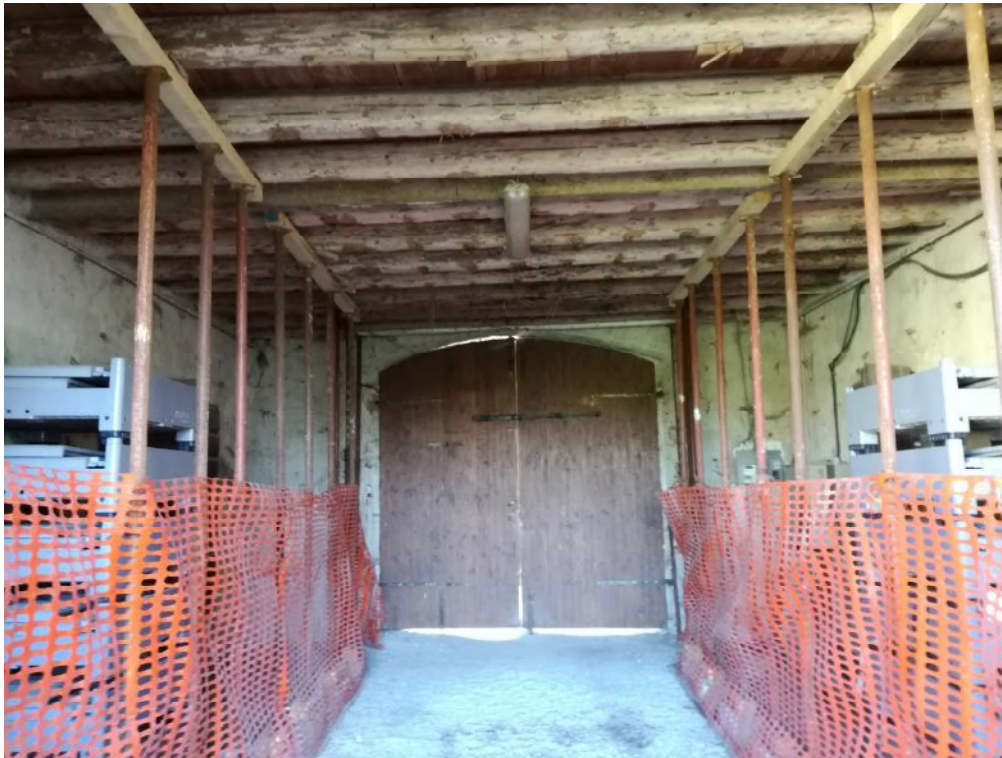
Figura 6 Consolidamento solaio portico d'ingresso;

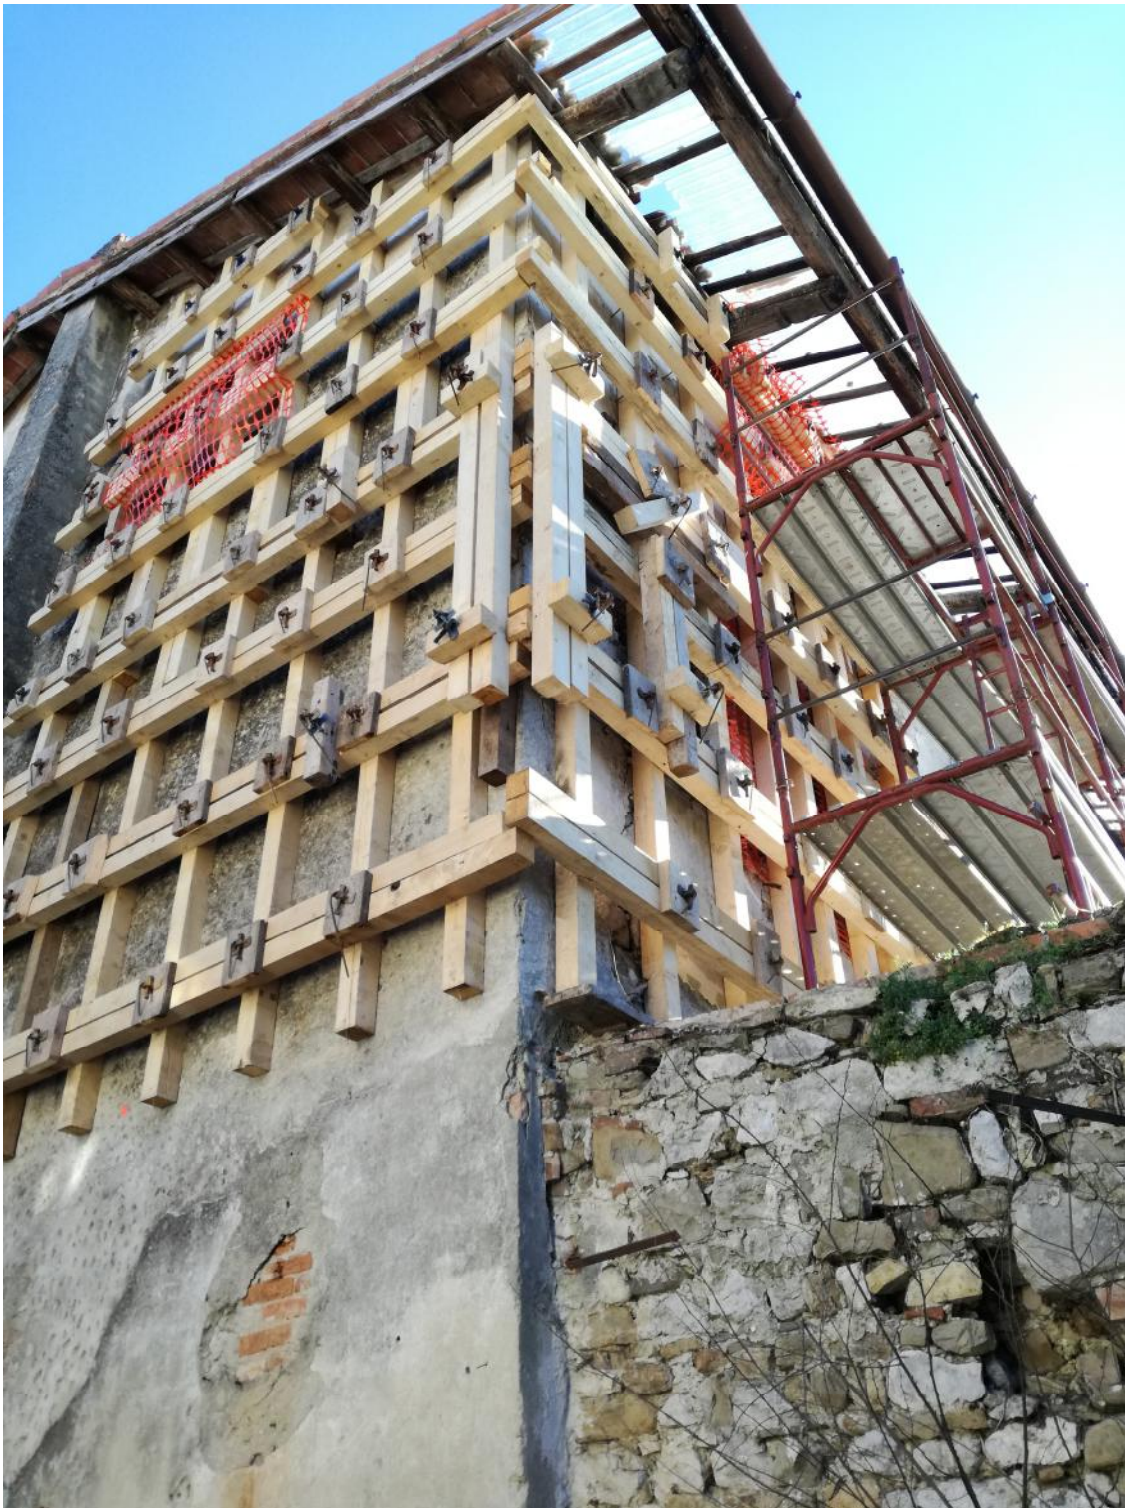
Figura 7 Consolidamento angolo NORDEST e alleggerimento linde

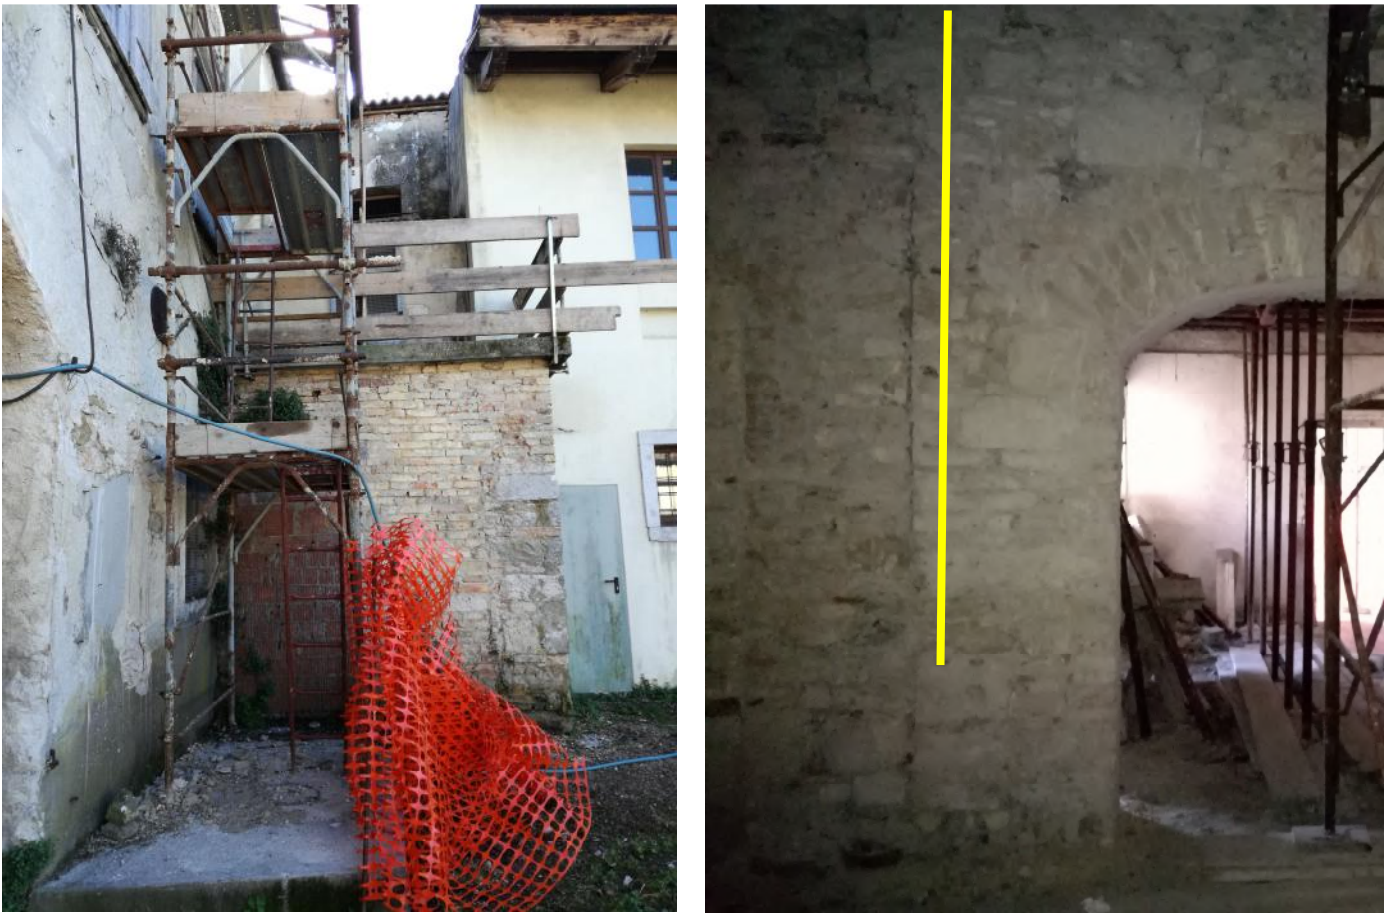
Figura 8 Corpi aggiunti angolo NORDOVEST ed evidenza di scollegamento tra le murature.

Innanzitutto si prevede di creare un opportuno giunto sismico nei confronti del fabbricato dell'ex Folador mediante la demolizione dei corpi aggiunti sul lato nord.

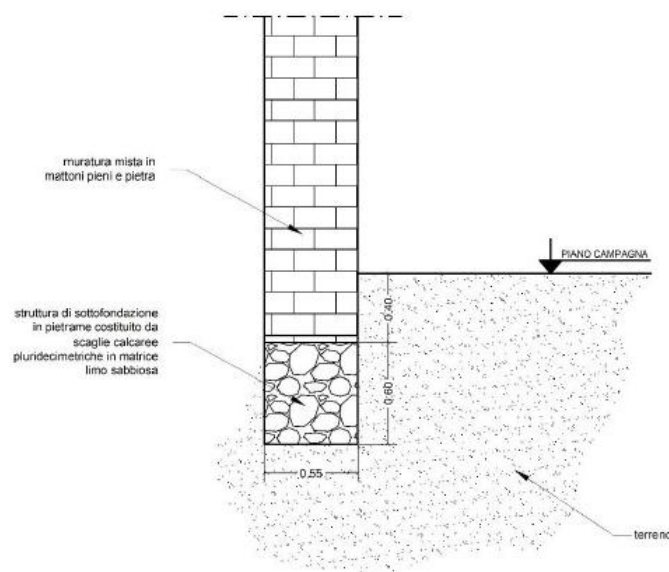
Figura 9 Situazione rilevata durante la campagna di indagini – marzo-aprile 2019

Lungo tutto il perimetro dei maschi murari si prevede un intervento di sottofondazione su due lati mediante l'inserimento di un reticolo di travi in c.a., previo il raggiungimento della quota di imposta delle pareti che dal piano di calpestio interno risulta essere ad una quota variabile tra -1,00 m e -0,40m.

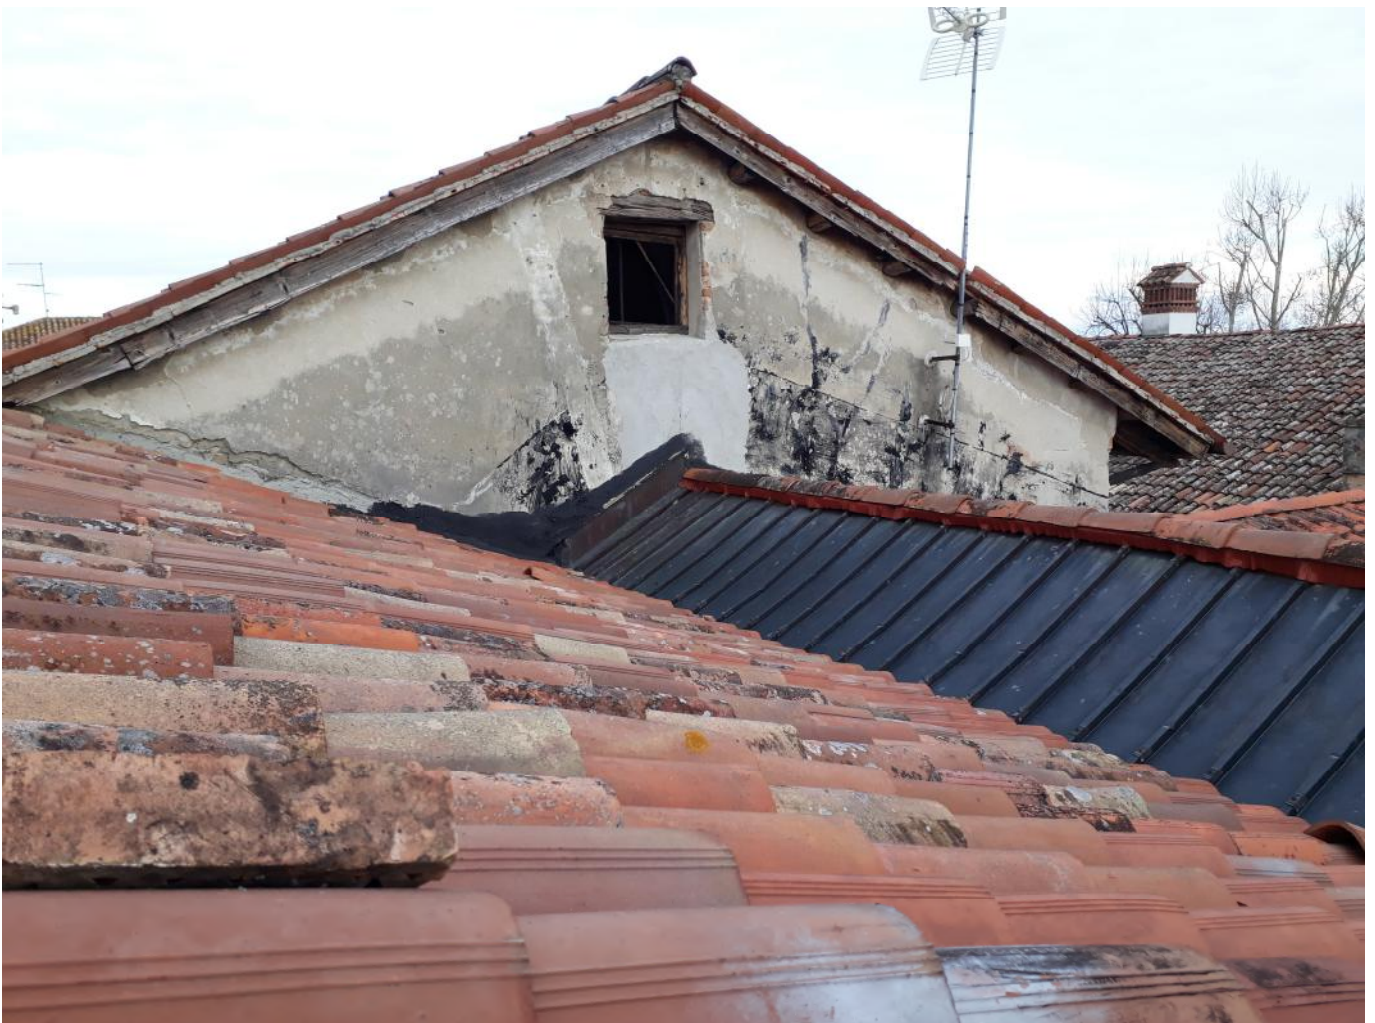
Figura 10 Vista dell'intersezione tra le coperture in corrispondenza del vano scale principale.

da ovviare all'attuale configurazione che vede la presenza di pericolosi compluvi privi di sbocco diretto per l'allontanamento dell'acqua piovana.

Particolare attenzione andrà infine posta nella realizzazione del vano scale principale che si prevede, in questa sede, autoportante. La struttura, prevista con travi e colonne in acciaio, avrà anche il compito di sostenere la copertura di tale locale in quanto si prevede di innalzare la quota di imposta del tetto in modo
