## **FORO ROMANO**

*Progetto Architettonico per gli interventi di restauro  
della pavimentazione e il consolidamento del colonnato  
nell'area del Foro Romano in Aquileia CIG ZE82AB0C80*

Elaborato: **RELAZIONE TECNICA**

Tav. **PG03**

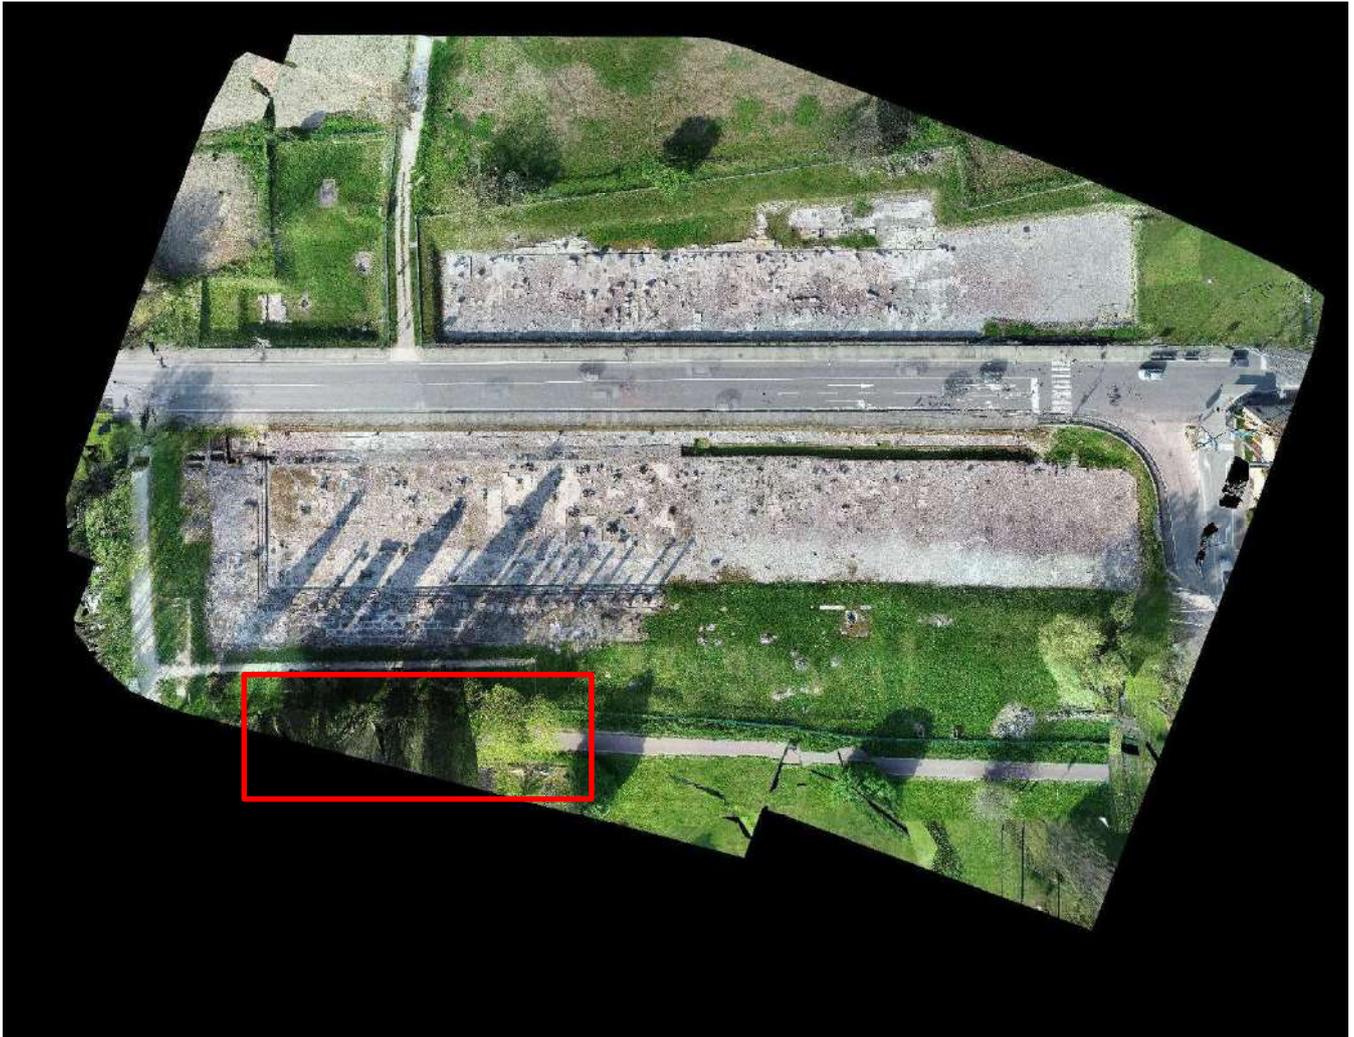
Il fotopiano qui allegato (in piccolo) identifica l'area del Foro Romano, nella sua interezza.

Oggetto di nostra riflessione e proposta progettuale è invece solo la parte afferente al colonnato posto all'angolo Sud/Ovest del foro Stesso.

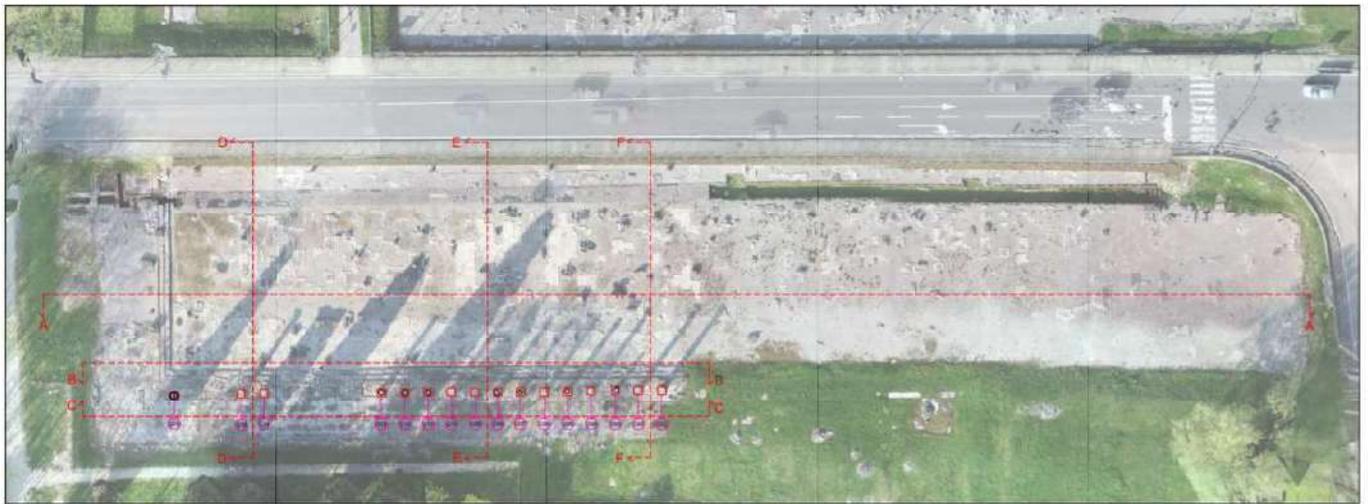
**Estratto Tavola01**

La Tavola 01 rappresentata sovrappone l'aerofotogrammetria all'individuazione del colonnato e all'indicazione della stratigrafia presa dalla letteratura, ovvero da saggi ed indagini stratigrafiche realizzate.

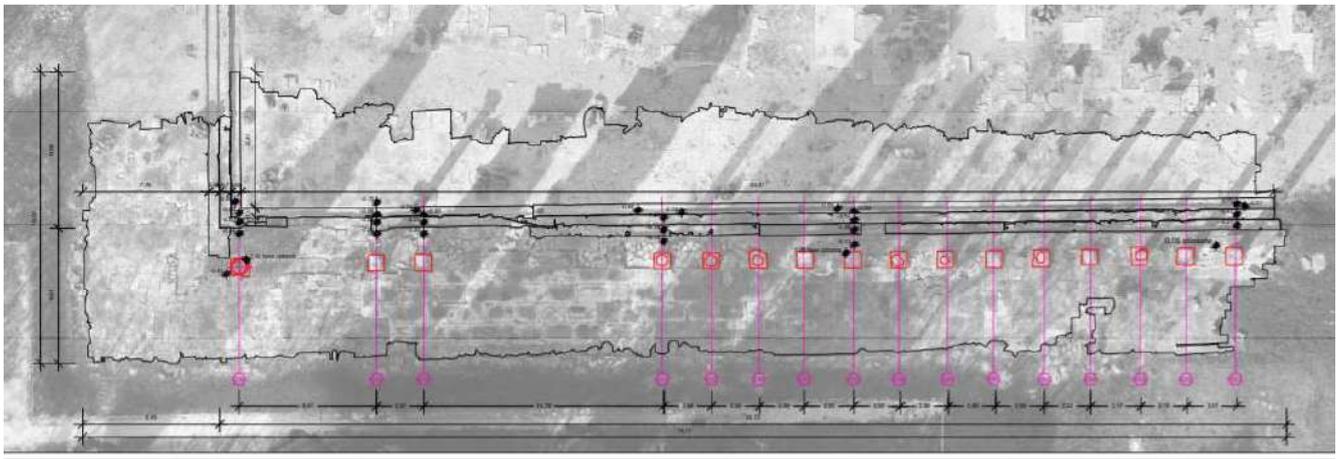
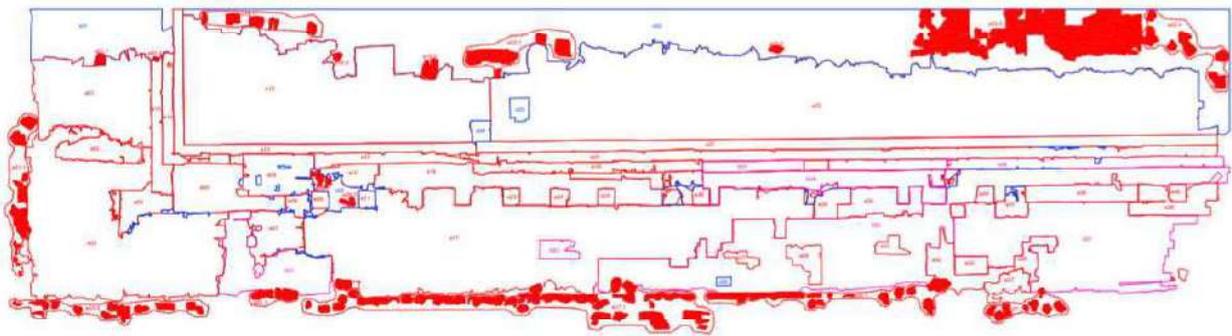
## Estratto Tavola02

La Tavola 02 rappresentata rileva con una certa precisione le aree materiche, il colonnato e le differenze che si interpongono fra le varie aree in oggetto.

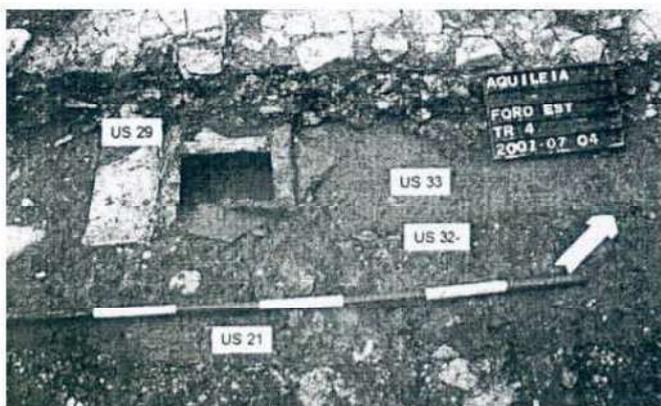
Fig. 2. Aquileia, pozzetto rinvenuto sul lato breve settentrionale del foro (da: TIUSSI 2011).

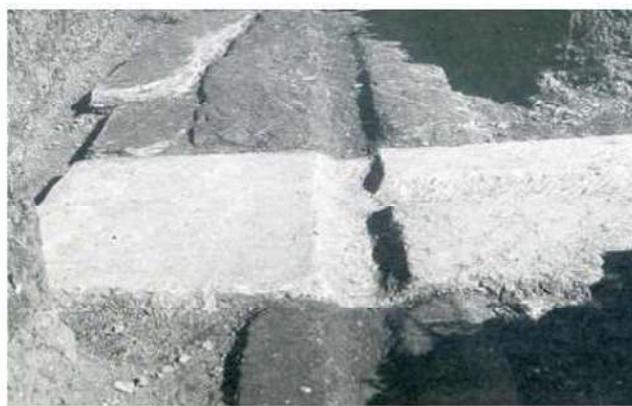
Fig. 3. Mevaniola, listone perimetrale in arenaria con canaletta di scarico delle acque (da: ORTALLI 1995).

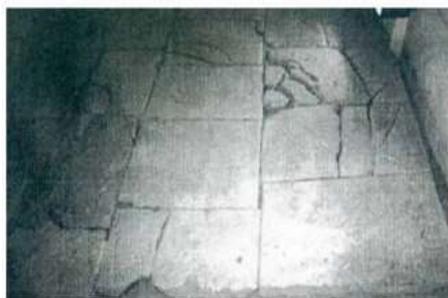
Fig. 13. Faenza, ex albergo Corona. Lastricato forense in probabile trachite euganea (da: GUARNIERI 2011).

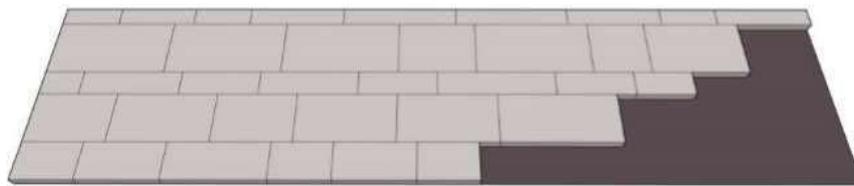
Fig. 22. Lastricato con schema a filari paralleli a giunti sfalsati aventi larghezza differente.

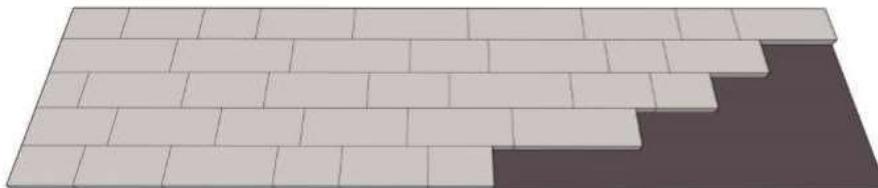
Fig. 23. Lastricato con schema a filari paralleli a giunti sfalsati aventi larghezza uguale.

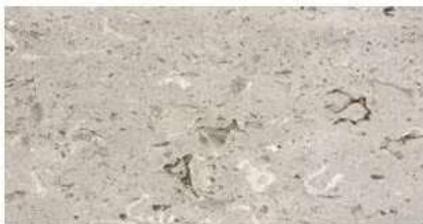
Aurisina fiorita

*Le cinque stele sono realizzate in calcare bioclastico (calcare organogeno) di colore biancastro, perlopiù compatto, ricco di resti organogeni cementati da una fine matrice calcarea. Il materiale lapideo è conosciuto dai cavaatori con il nome di "pietra di Aurisina" o "Aurisina fiorita": tra le cave la più famosa è la cava romana di Aurisina ad ovest di Trieste. In queste stele la tessitura della pietra presente una alveolarizzazione millimetrica*

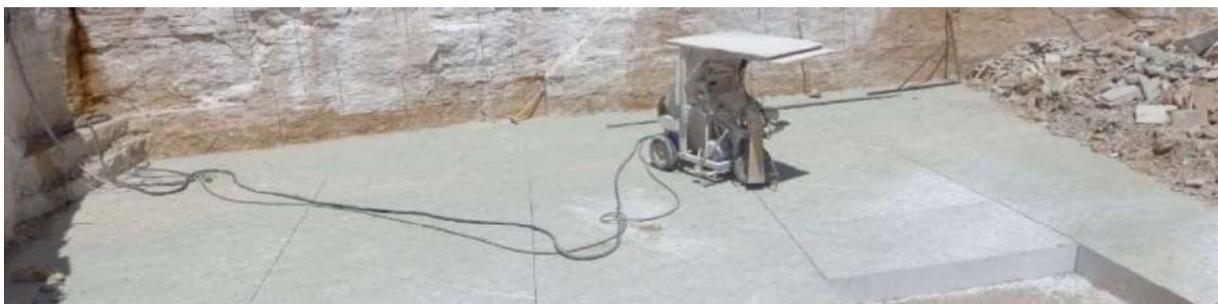
**D) Pietra della Lessinia :** già conosciuta come Pietra di Prun dal nome della principale località di estrazione, è una pietra calcareo-marnosa che si presenta a strati di spessore variabile da 2,5 a 30 cm, con colorazioni rossastre, rosee e talvolta bianco-grigiastre, separati da veli argillosi.

La Pietra della Lessinia viene sfruttata per la produzione di lastre, che vengono localmente denominate *lastame*.

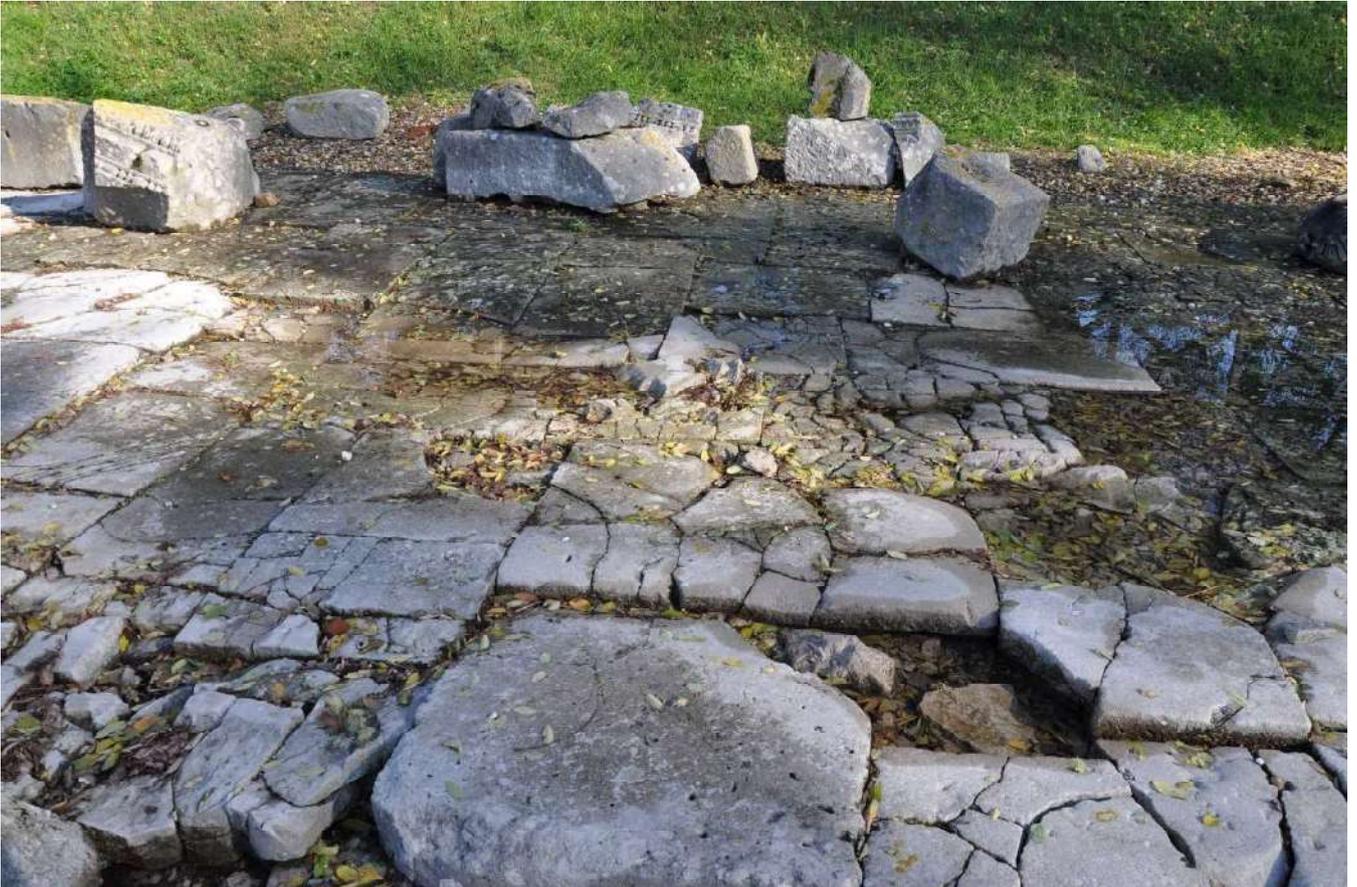
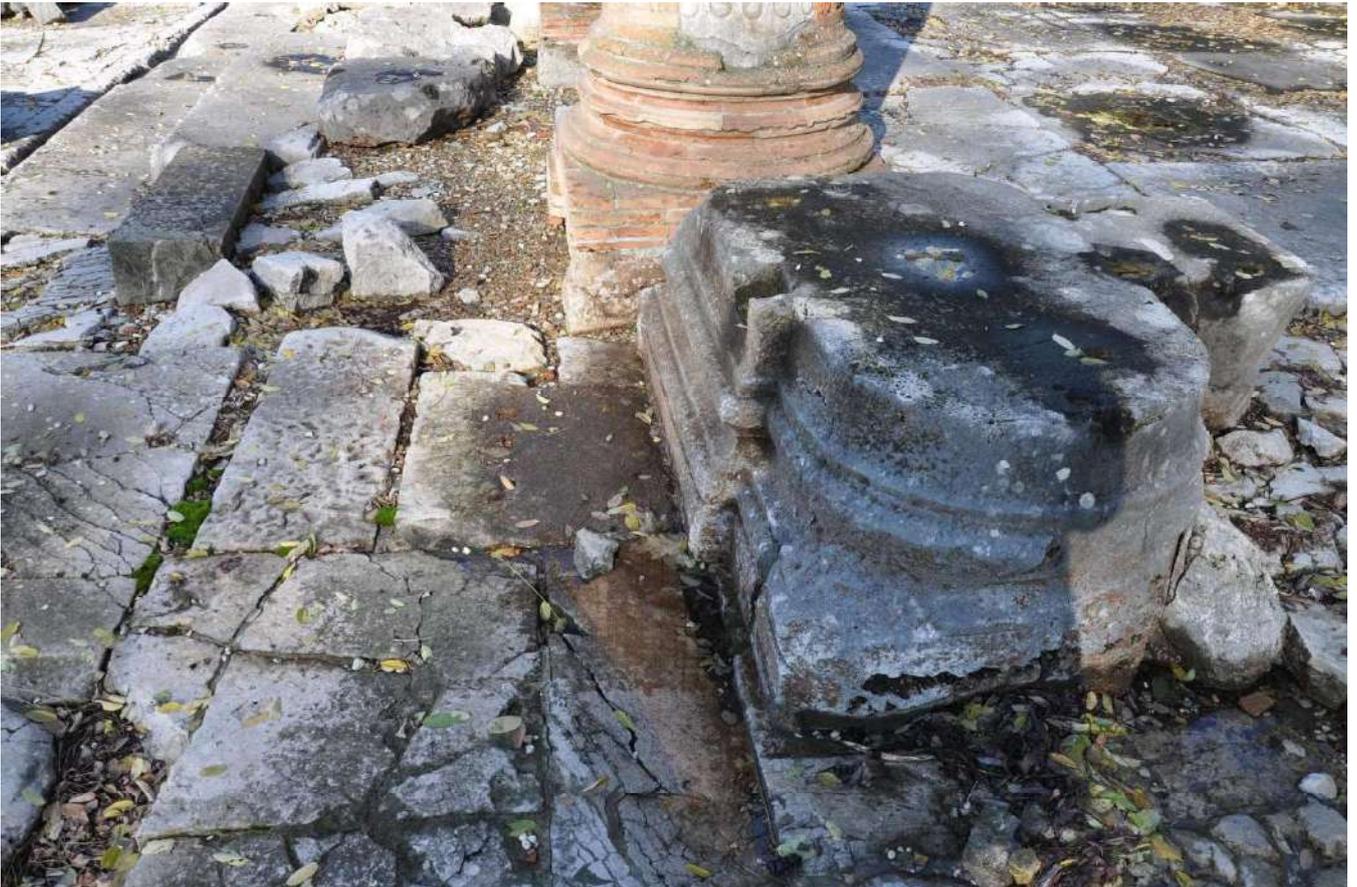
**A – Cedimento / Avvallamento e conseguente ristagno di acqua**

**B – Fratturazione / Lacune / Cedimento**

**C – Attacco Vegetale / Lacune / Inerbimento**

Fotografie delle stato attuale dei luoghi

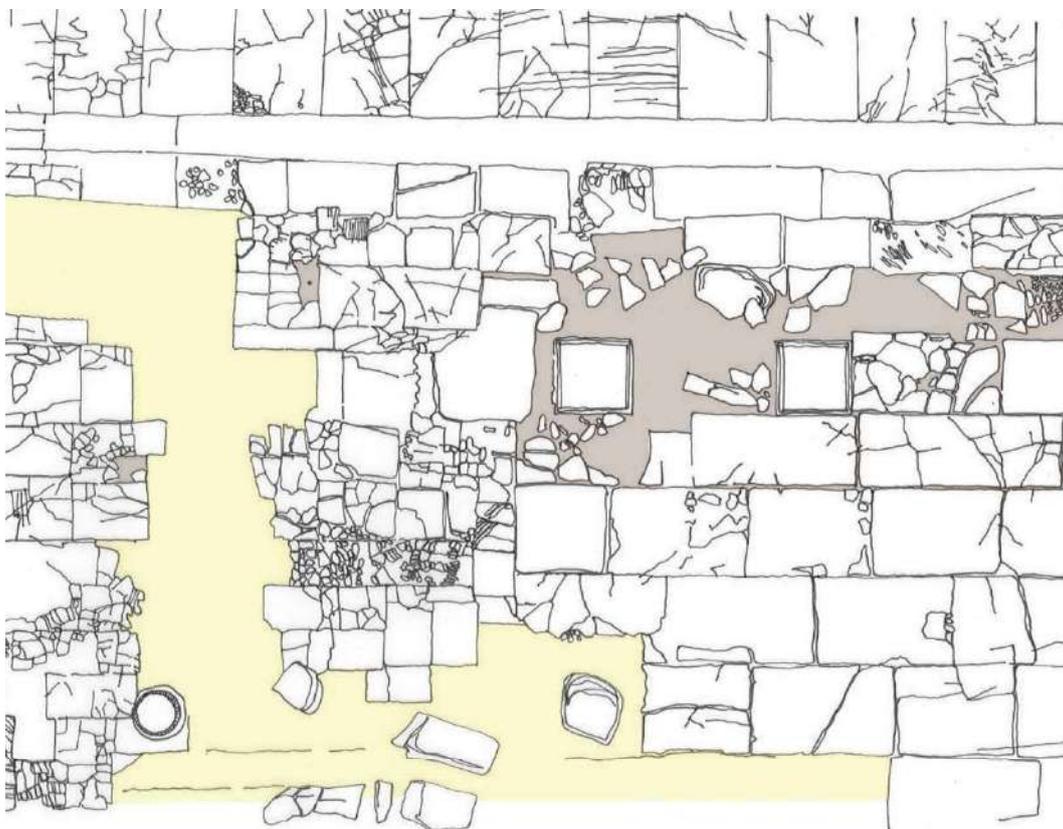
1. Lastre in Pietra di Aurisina
2. Lastre di Arenaria (Pietra di Muggia)
3. Terreno Vegetale
4. Elementi in laterizio

Identificazione di pietra di murgia (in giallo) e terreno vegetale (marrone) della fotografia sotto riportata

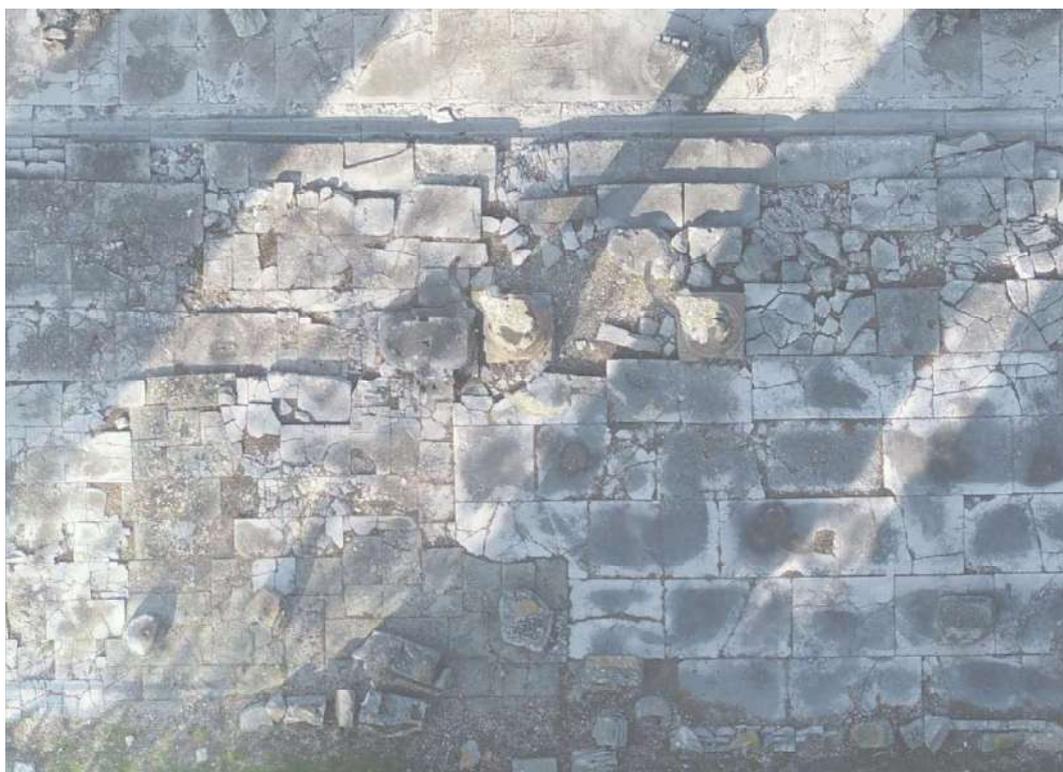
Fotografia Area di una porzione significativa

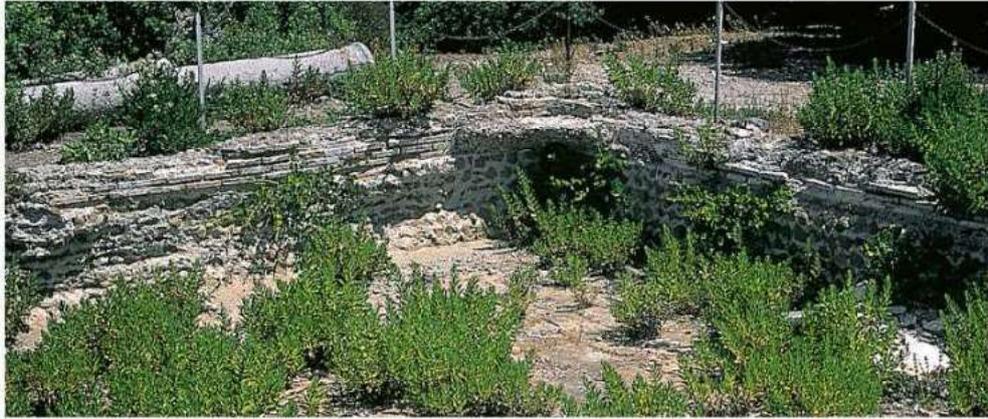
**Un'area di scavo riempita con terreno smosso che facilita la proliferazione di vegetazione spontanea.**

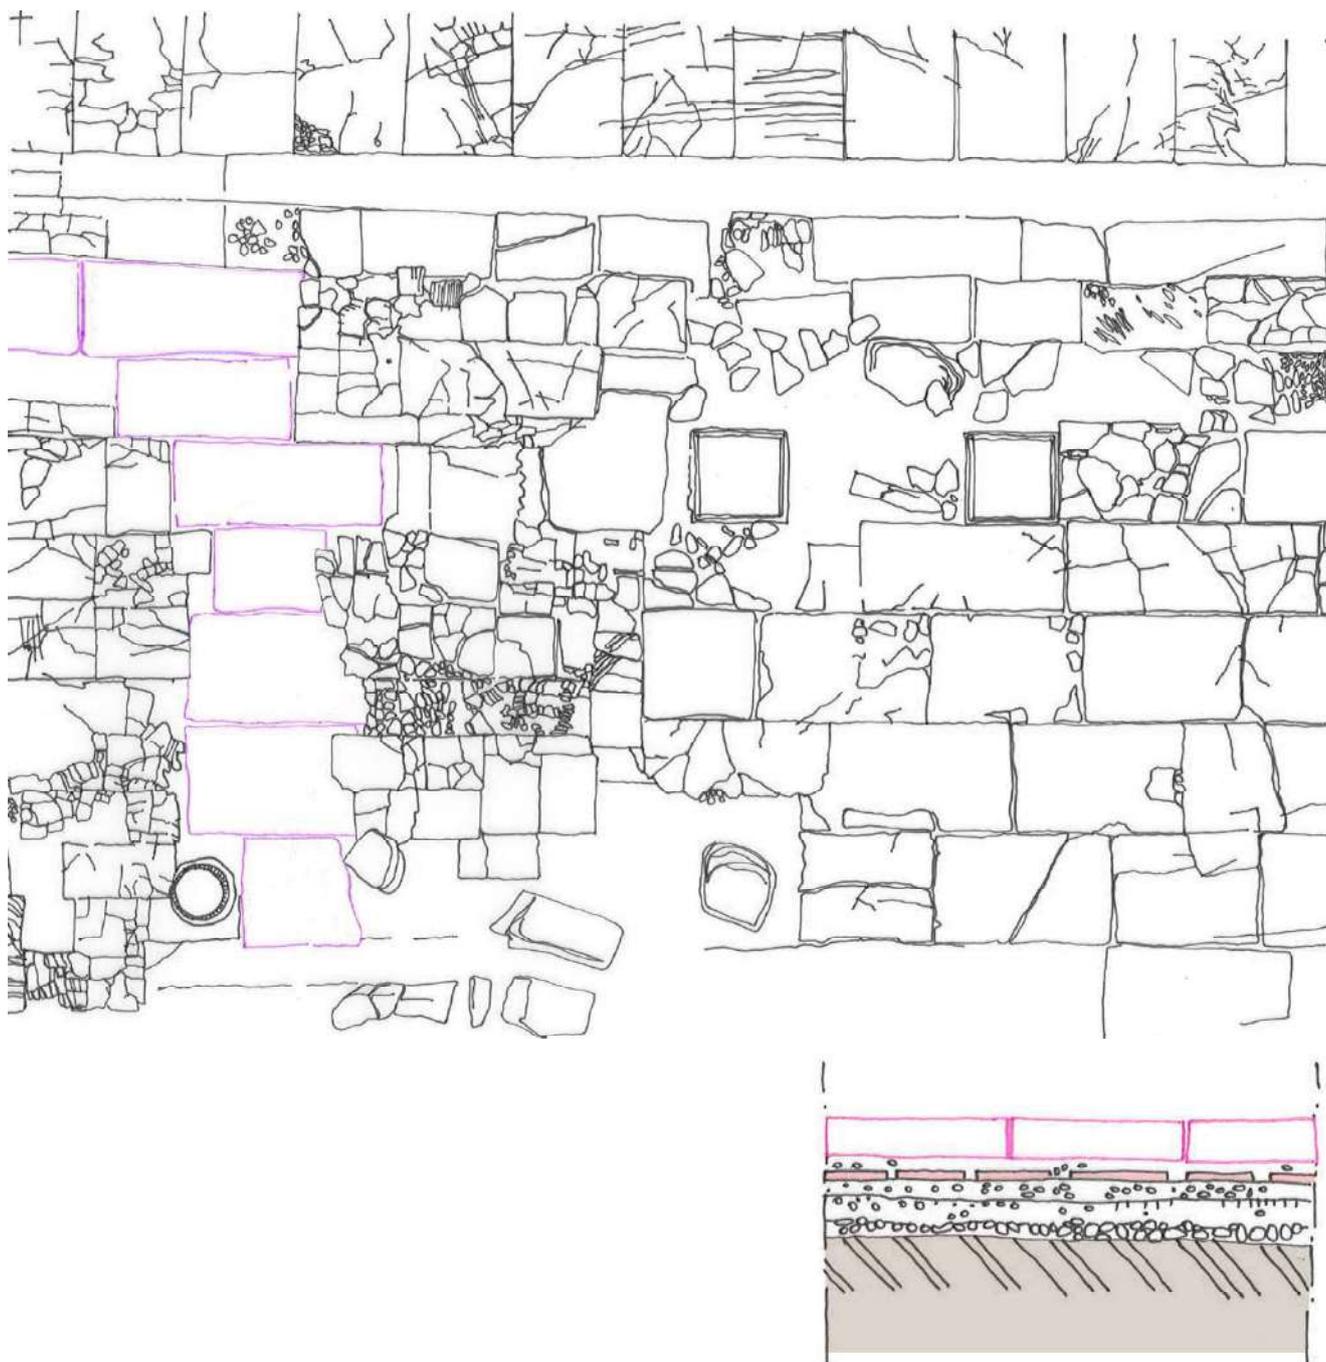
**A – Restauro e messa in quota della pavimentazione in Arenaria (pietra di Muggia) esistente – Vd. Scheda Restauratore**

La prima proposta si limita ad un intervento di restauro tout-court, che contempra non solo la pulizia ed il restauro delle lastre originali in Aurisina, ma anche di quelle ormai storicizzate in pietra di Muggia. Così facendo verrebbe anche rimessa in quota l'intera pavimentazione, con una 'sistemazione' del sottofondo limata a integrazione di terreno fino al reperimento del piano di posa.

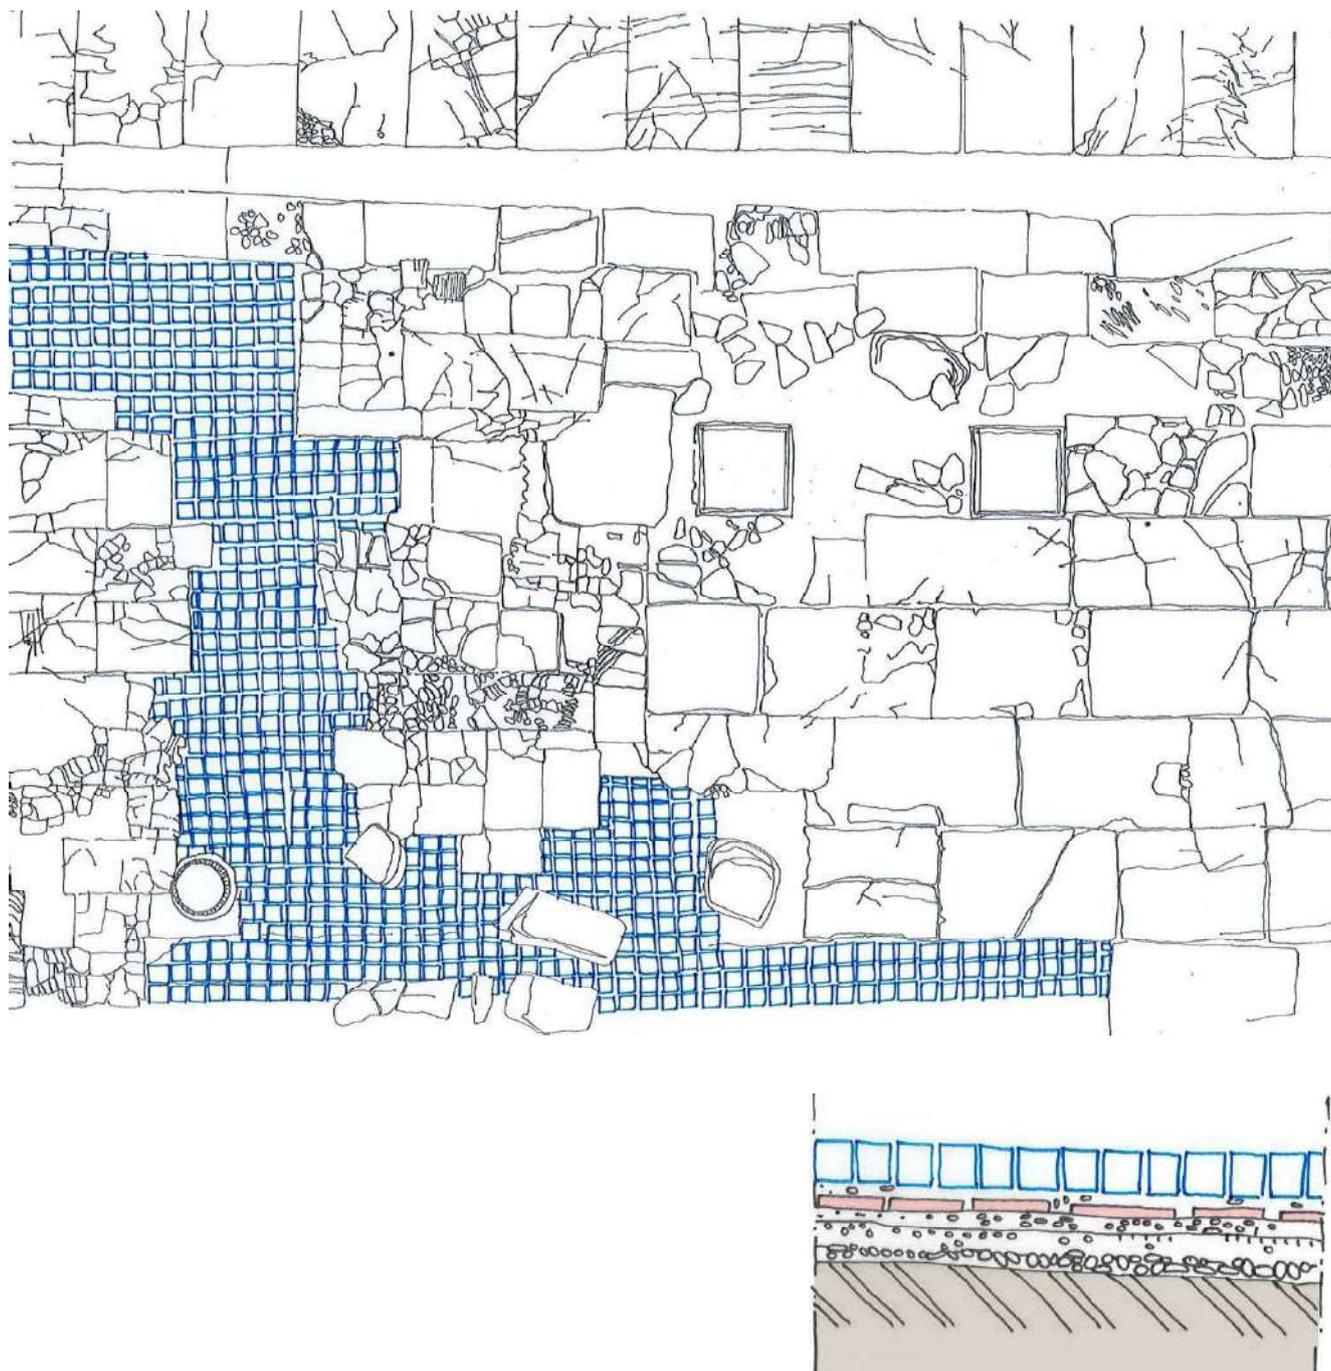
### **B – Posizionamento di Pavimentazione in cubetti a spacco, su letto di sabbia (posa a secco).**

La seconda ipotesi propone un intervento sostituzione delle lastre in pietra di Muggia che verrebbero rimosse e sostituite da materiale con pezzatura differente: il cubetto classico che può avere dimensione anche di 10/12 cm. Il materiale a questo punto potrebbe essere la stessa pietra di Muggia sostituita, qualora volessimo preservare la lettura del colore, oppure riproporre il materiale romano del calcare di Aurisina. In tal modo cromaticamente potremmo ottenere una certa uniformità generale, ma grazie alla nuova texture leggera e riconoscere comunque la parte originale dal nuovo intervento.

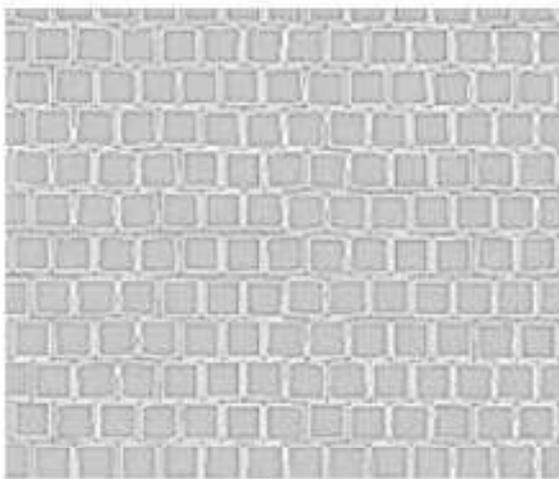
**A file diritte**

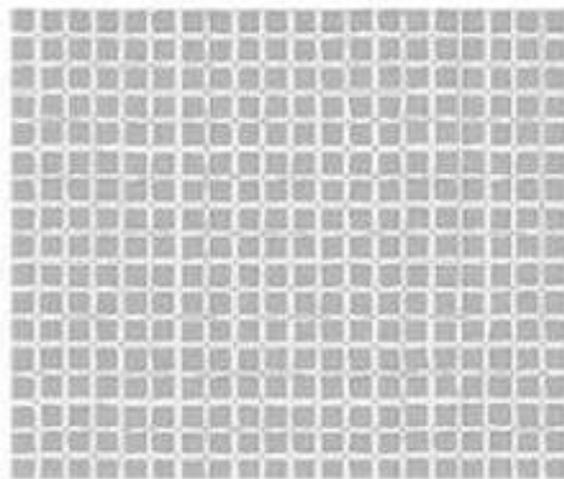
**A file ortogonali**

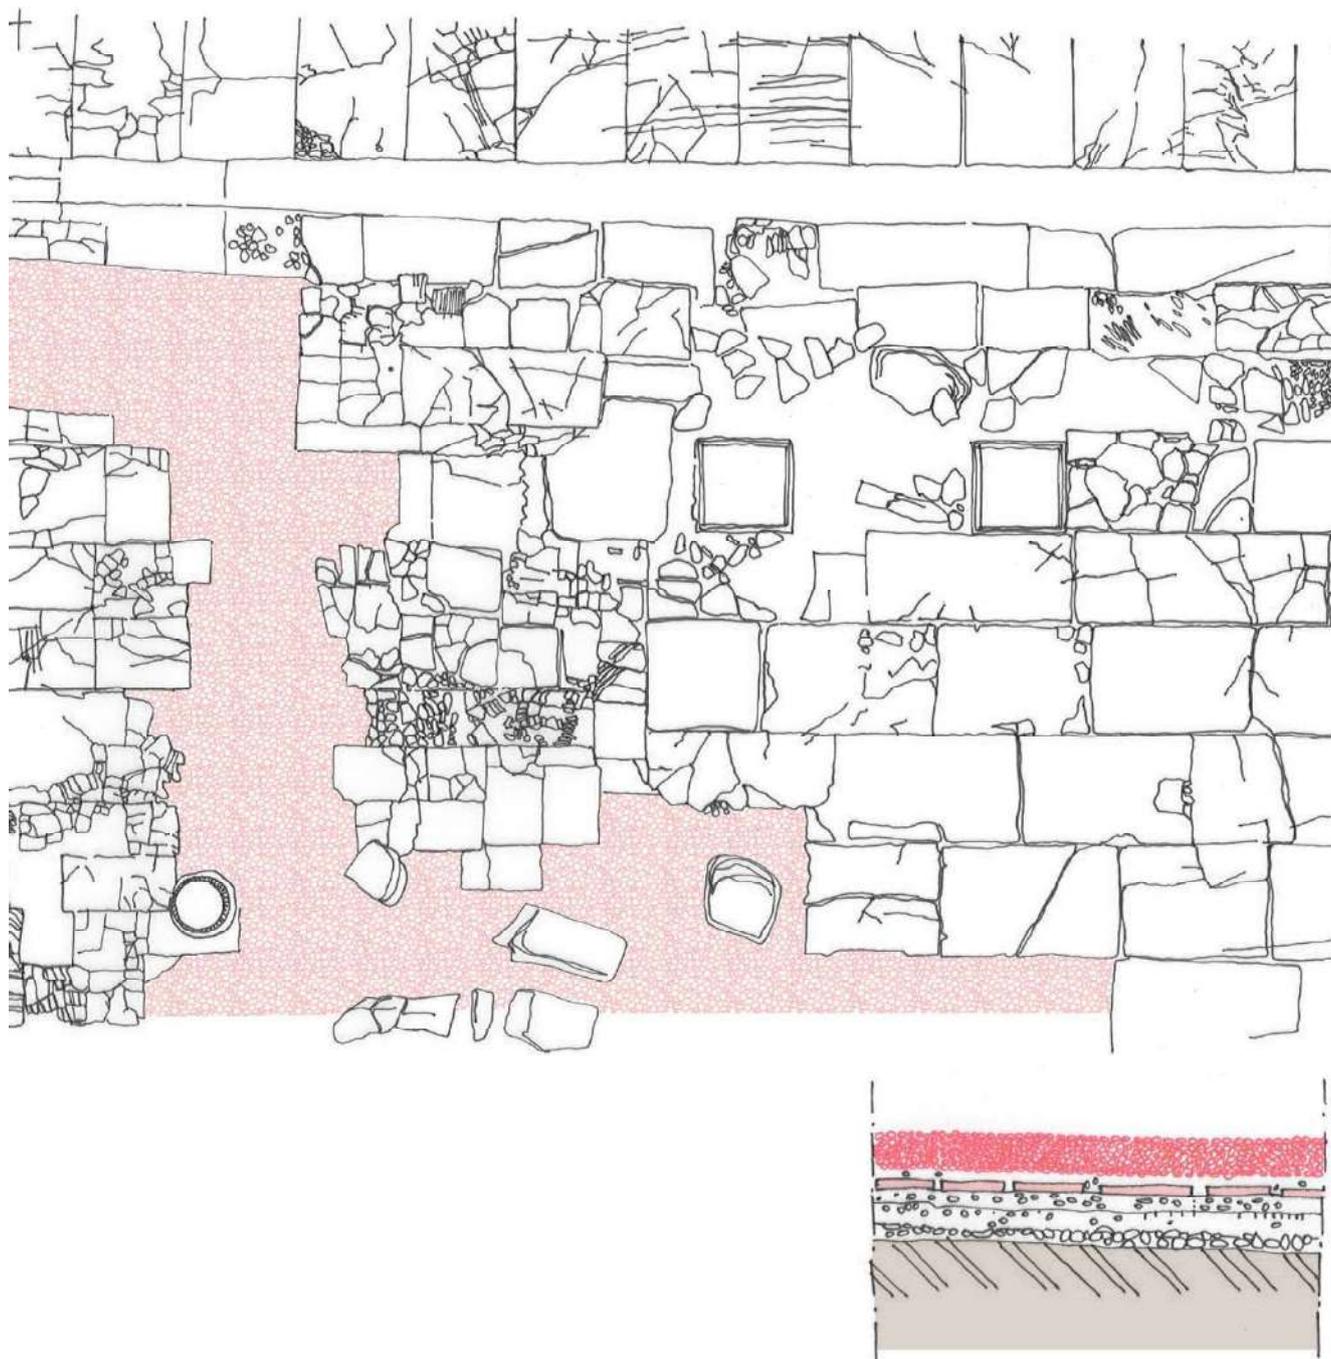
### **C – Posizionamento di Pavimento architettonico in ghiaio lavato o Ghiaietto resinato**

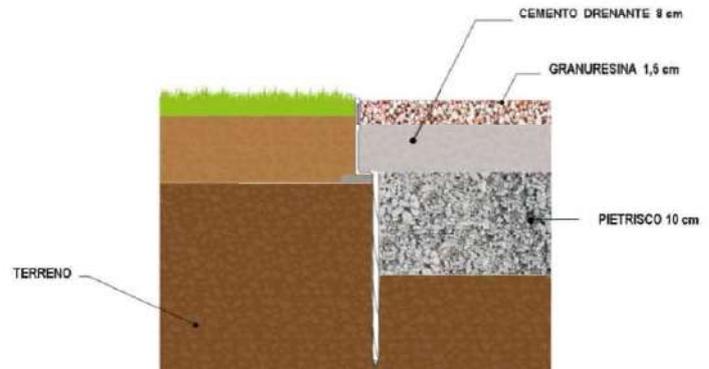
Schema con sottofondo in cemento drenante

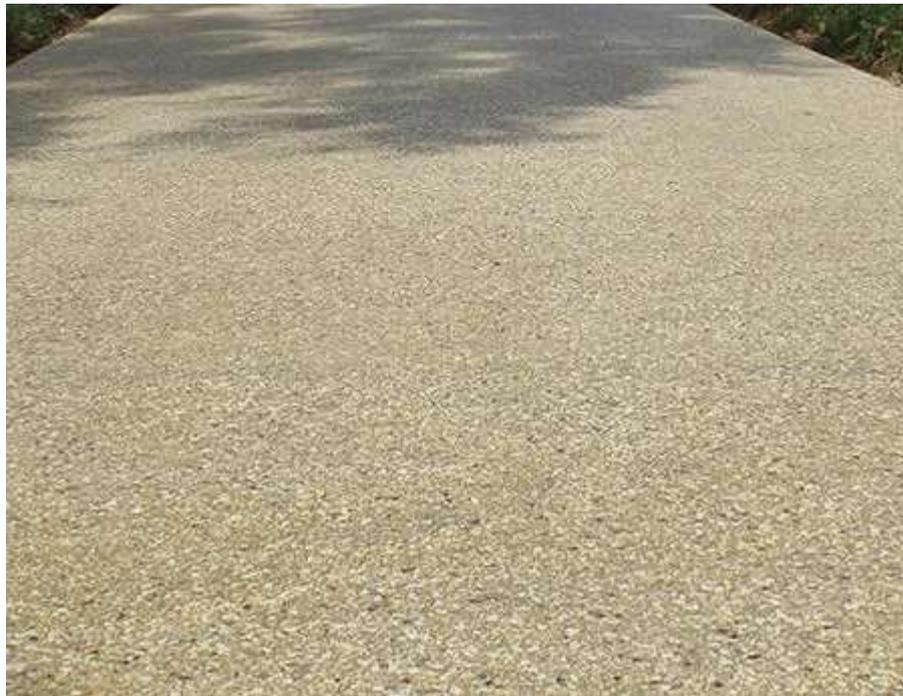
1. SOLUZIONE GHIAINO LAVATO – Base drenante
2. SOLUZIONE GRANURESINA – Base drenante

PREGI : posa a semi-secco / facilità di realizzazione / possibilità di manutenzione e/o sostituzione e rimozione nel tempo senza deteriorare l'intorno / adattabilità alla sagoma

SCELTE MATERICHE : possibilità di utilizzare materiali identici ad una qualsiasi delle pietre locali e/o presenti già *in situ*

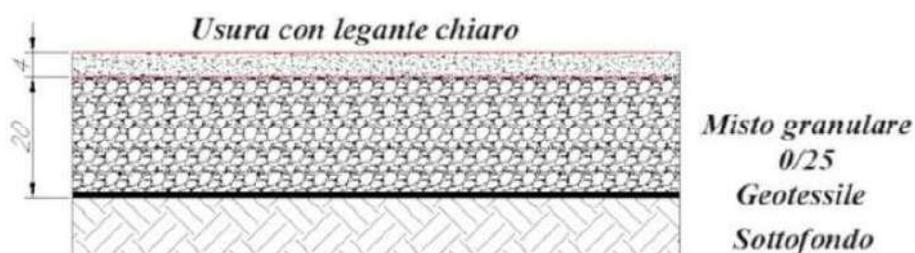
Figura 1 - Ipotesi di pavimentazione con strato di usura in conglomerato con legante chiaro

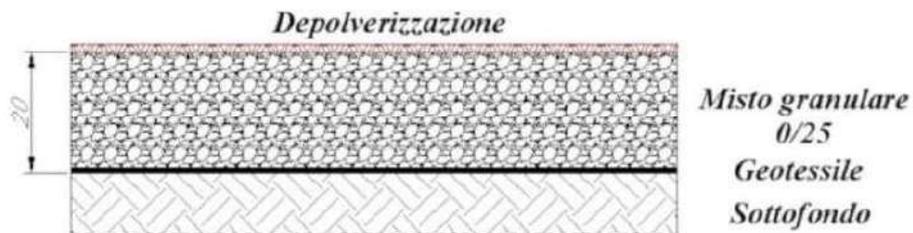
Figura 2 - Ipotesi di pavimentazione con strato con strato superficiale costituito dal trattamento di depolverizzazione

Il trattamento superficiale di depolverizzazione permetterà di ottenere un aspetto più naturale, grazie alla colorazione assunta dalla superficie che è conferita dagli aggregati incastonati nel film di bitume, posato a freddo.

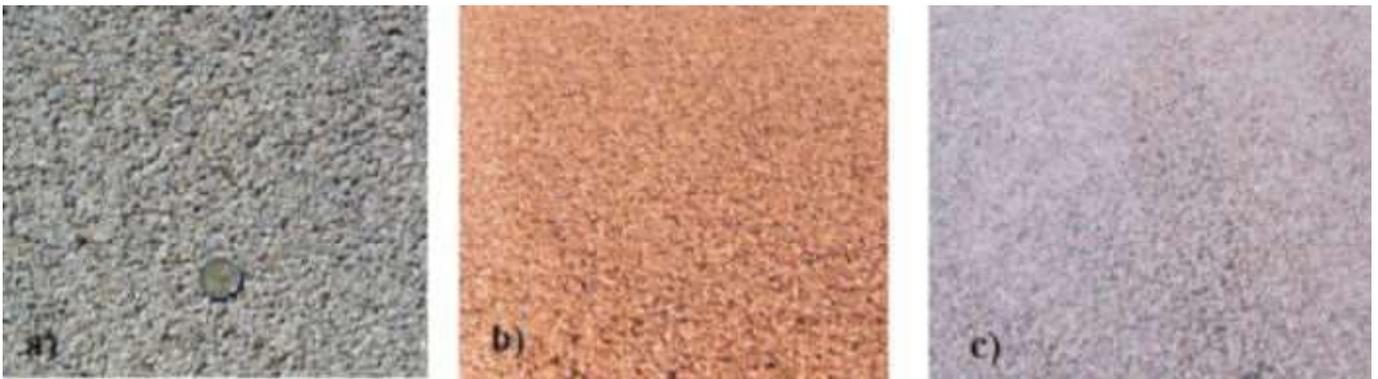
Figura 3 - Aspetto estetico della pavimentazione: a) Usura con legante chiaro e aggregati calcarei; b) Depolverizzazione con aggregati rossi; c) Trattamento superficiale monostrato con aggregati calcarei [Grilli, 2015]

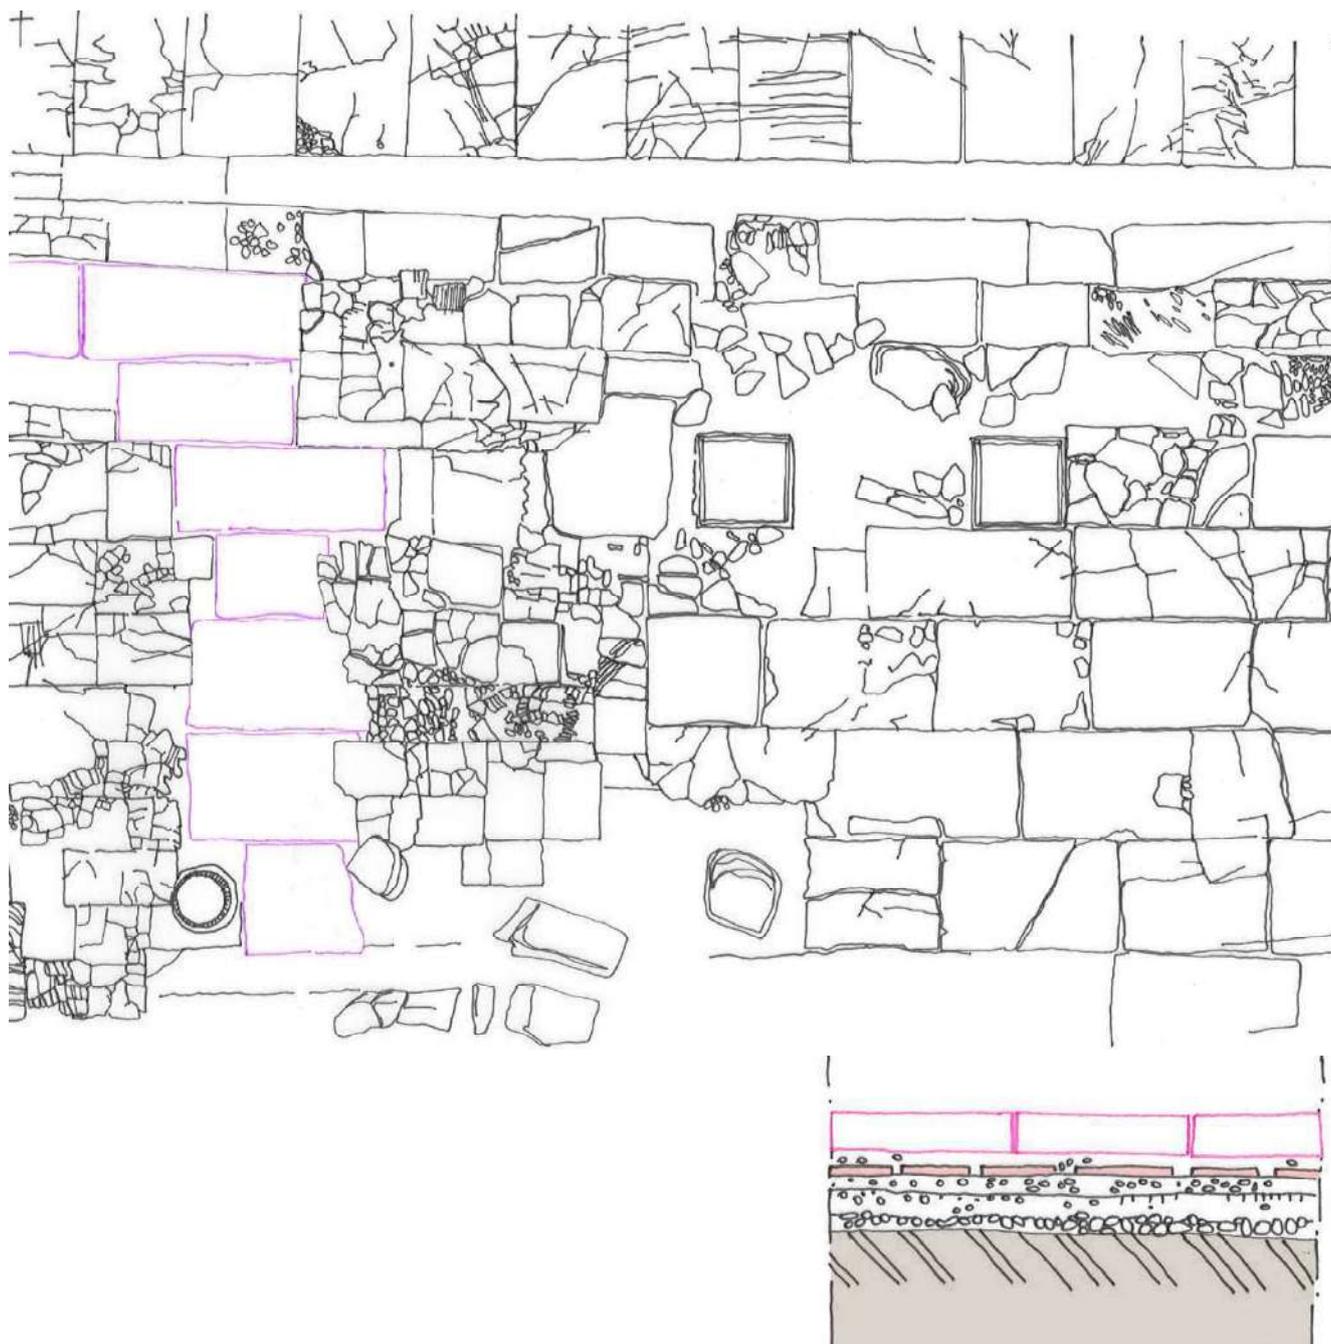
### **D – Sostituzione delle parti in arenaria con nuove lastre (misure e posa secondo disegno preesistente)**

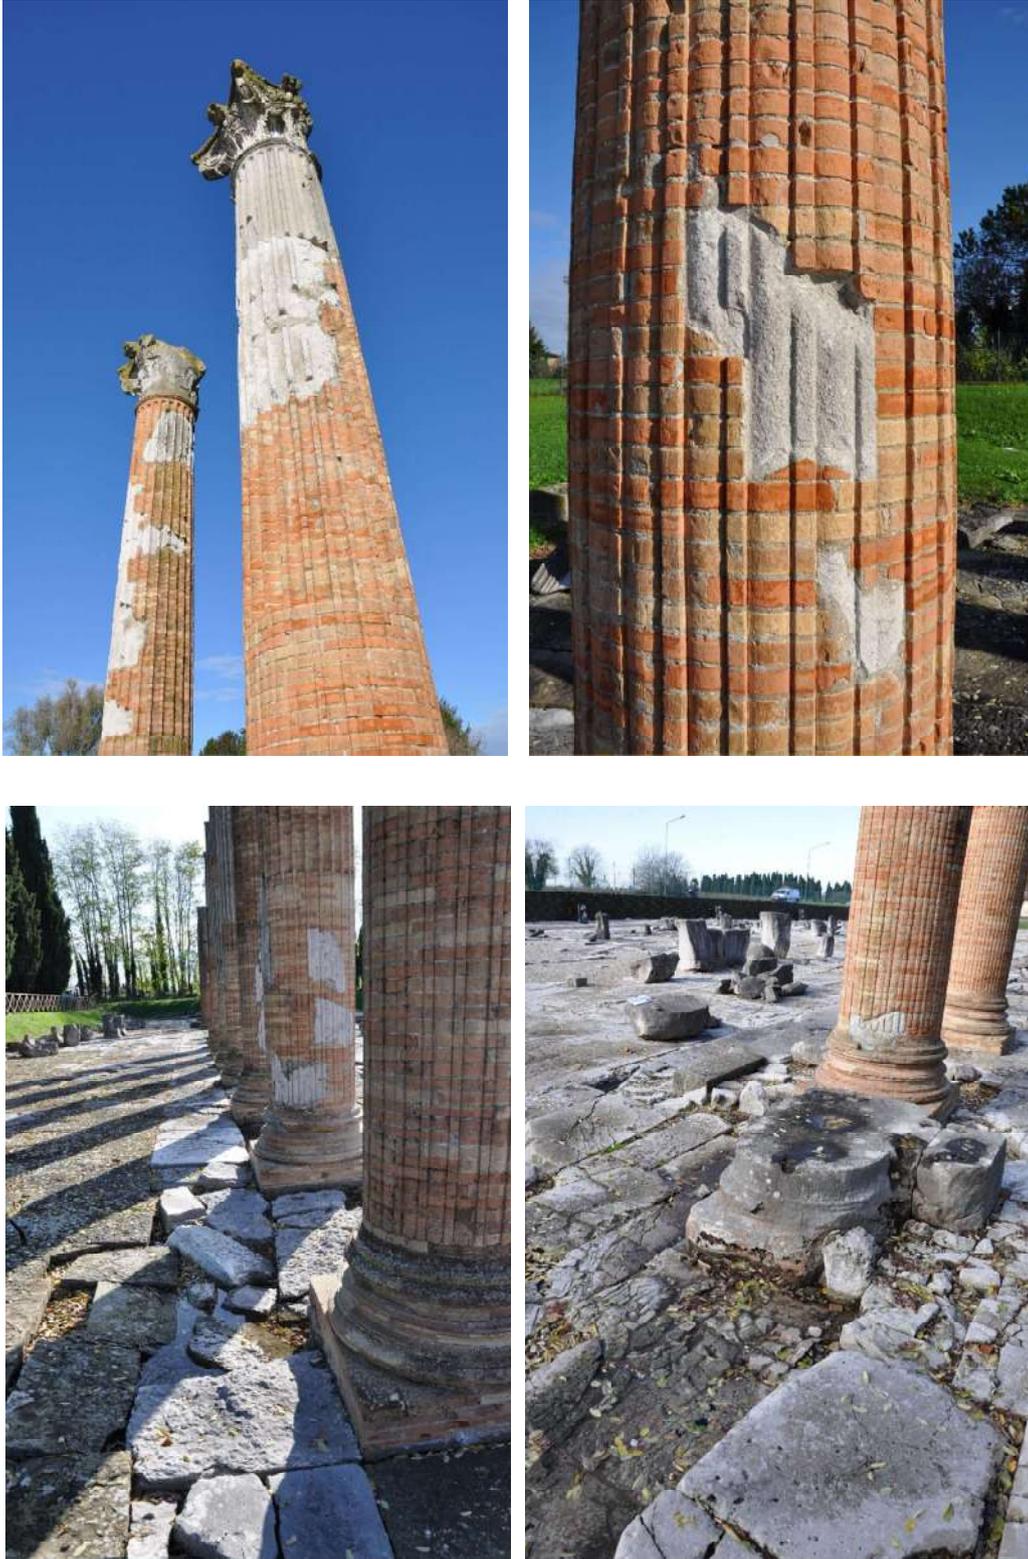
Il colonnato, come abbiamo accennato, riposizionato ed integrato con materiale laterizio, negli anni '30, si compone di elementi di varia altezza, con problematiche evidenti al piede, ma in assoluto buono stato di conservazione e con un intervento di restauro molto ben eseguito, che non presenta ammaloramenti di sorta.

Immagini di dettaglio delle colonne

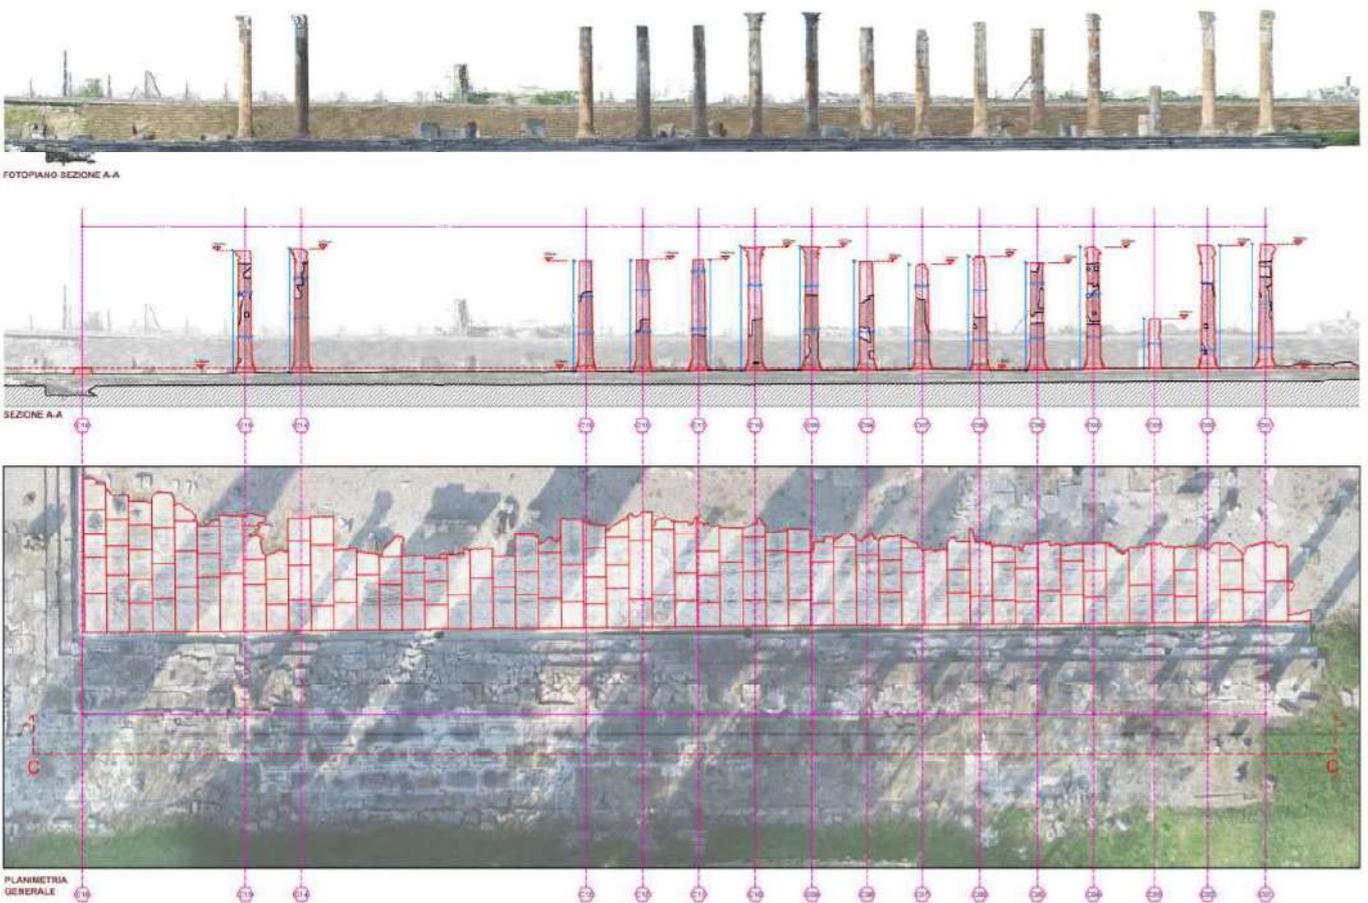
**Estratto Tavola05**

COLONNA C01
