## **FORO ROMANO**

*Progetto Architettonico per gli interventi di restauro  
della pavimentazione e il consolidamento del colonnato  
nell'area del Foro Romano in Aquileia CIG ZE82AB0C80*

Elaborato: **RELAZIONE TECNICA**

Tav. **PG03**

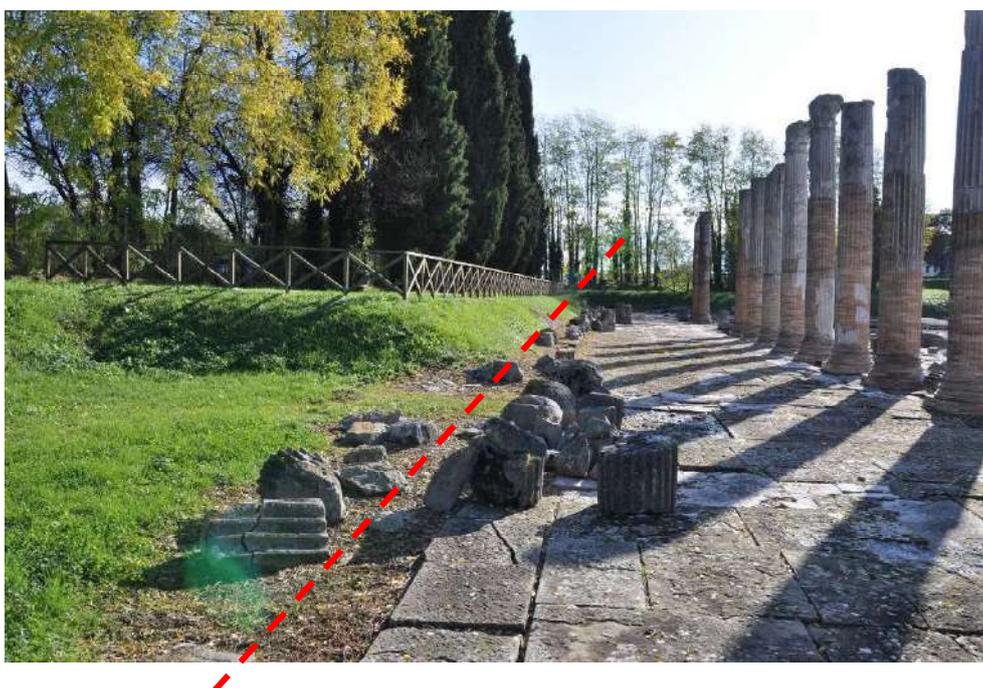
## Estratto Tavola15 – PROBLEMATICHE INTRINSECHE

Riscontrata la situazione di persistente stazionamento di acque meteoriche e di apporto notevole durante eventi meteorici, si propone di intervenire sul dilavamento superficiale delle acque e cercare di limitare l'apporto dal percorso pedonale verso il Foro stesso, proponiamo la realizzazione di una trincea drenante, eseguita al limitare dell'area del Foro, alla base del pendio di raccordo con il percorso pedonale.

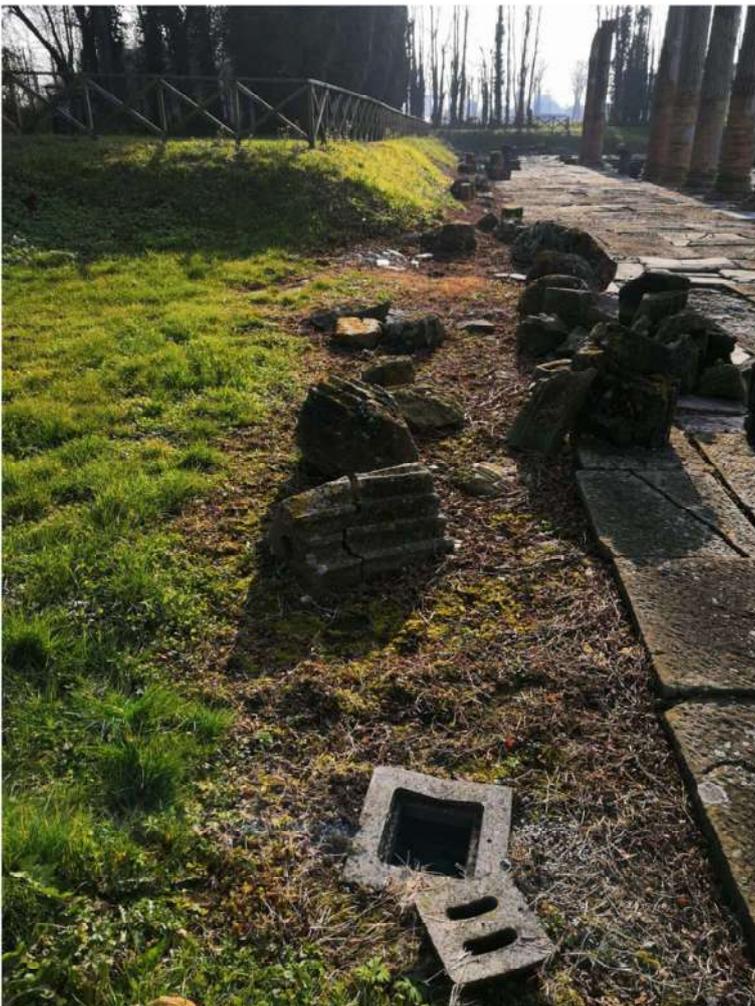
Nell'immagine è visibile il pozzetto già esistente a cui ci andremo a raccordare per poi immettersi nella rete esistente.

Tali tubi drenanti si raccorderanno con i pozzetti esistenti e con nuovi pozzetti di verifica eseguiti come quelli già in opera.
