## **FORO ROMANO**

*Progetto Architettonico per gli interventi di restauro  
della apavimentazione e il consolidamento del colonnato  
nell'area del Foro Romano in Aquileia CIG ZE82AB0C80*

Elaborato: **INQUADRAMENTO**

## INQUADRAMENTO GENERALE

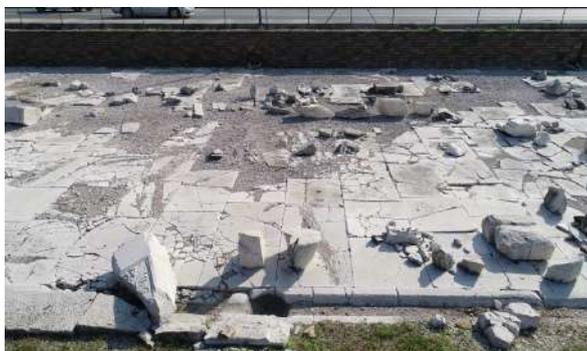
Lotto 1 – [inquadramento generale](#)

Elementi in pietra "Istria" lavorazione a mano, blocchi di varie dimensioni collocate sulla superficie del foro, con posa eseguita a secco.

L'esposizione ai vari agenti atmosferici non favorisce la loro conservazione, pur avendo un sottofondo che drena l'acqua piovana correttamente. Sono presenti avvallamenti dovuti principalmente all'erosione e dove si deposita il particolato inquinante e acqua piovana, innescando effetti d'alterazione cromatica.

A seguire identificazioni UNI Normal :

- particolato inquinante
- patina biologica
- erosione
- ruscellamento
- crepa
- rottura
- distacco

L'intervento a seguire, è stato valutato affinché si possa essere avvitata una manutenzione conservativa delle superfici, tale da favorire la lettura del bene fruibile a tutti i visitatori che entrano ad Aquileia .

Le metodologie d'intervento a seguire saranno precedute da analisi chimiche :

- patina biologica
- presenze elementi metallici
- analisi dei supporti / sottofondi.

L'intervento di restauro avrà come imperativo la conservazione :

- analisi visiva identificazione conservativa
- [pulitura e lavaggio chimico](#)
- [pulitura biodeteriogeni](#)
- [pulitura dei depositi humiferi](#)
- [pulitura con acqua nebulizzata](#)
- [pulitura mediante impacchi e paste assorbenti](#)
- [microaerabrasivatura ad umido](#)
- [rigenerazione del materiale lapideo](#)
- [sigillatura](#)
- [riadesione e consolidamento](#)
- [stilature dei giunti](#)
- [protezione superficiale.](#)

- [messa in sicurezza delle lastre](#)
- [messa in sicurezza lastre mediante chimico .](#)

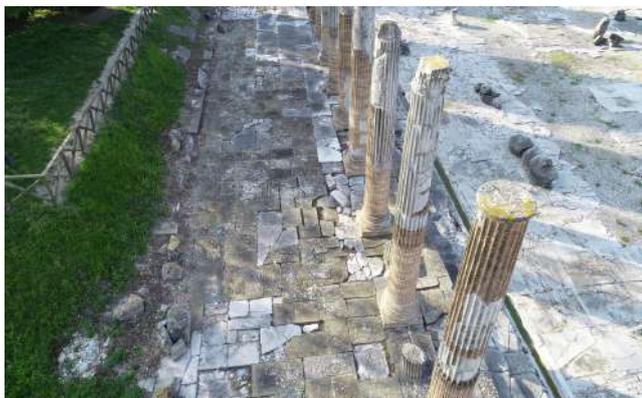
Lotto 1 – [inquadramento generale](#)

Calcarea microcristallina con bassa porosità, all'atto dell'estrazione si presenta con sfumature variabili dal rosa al verde chiaro.

Per effetti dovuti ai vari agenti atmosferici, dopo la lavorazione, assume un colore grigio pallido.

Elevata resistenza alla corrosione salina, questo calcare è soggetto a fenomeni di alterazione :

- solfatazione
- carbonatica
- esposizione anidride solforosa
- aria inquinata
- patina biologica.

L'identificazione dello stato di fatto "UNI Normal", trova corrispondenza su tutti i manufatti. L'esposizione, diretta, ai vari agenti atmosferici e la mancanza di strategia manutentiva evidenzia uno stato di abbandono .

Materiale identico, differente blocco / provenienza, taglio e maggiormente poroso. La differenza cromatica, stato di fatto, è visibile dalla presenza della patina biologica.

L'intervento di restauro dovrà essere preceduto da analisi diagnostiche :

- patina biologica
- presenze elementi metallici
- analisi dei supporti / sottofondi.

L'intervento di restauro avrà come imperativo la conservazione :

- analisi visiva identificazione conservativa
- [pulitura e lavaggio chimico](#)
- [pulitura biodeteriogeni](#)
- [pulitura dei depositi humiferi](#)
- [pulitura con acqua nebulizzata](#)
- [pulitura mediante impacchi e paste assorbenti](#)
- [microaerabrasivatura ad umido](#)
- [rigenerazione del materiale lapideo](#)
- [sigillatura](#)
- [riadesione e consolidamento](#)
- [stilature dei giunti](#)
- [protezione superficiale.](#)

- [messa in sicurezza delle lastre](#)
- [messa in sicurezza lastre mediante chimico .](#)

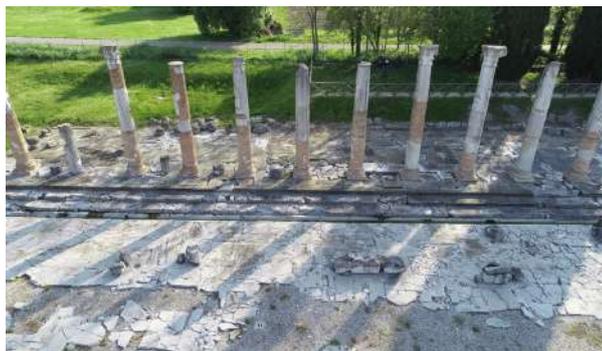
Lotto 1 – [inquadramento generale](#)

Mattoni pieni in cotto, lavorazione a macchina per costruito e d elemento decorativo continuità.

I vari elementi sono legati fra loro mediante malta a base cemento e inerti lavati a granulometria variabile.

Dall'analisi visiva i mattoni si presentano in buona conservazione, complice un corretto impasto e cottura ha favorito il mantenimento.

L'esposizione ai vari agenti atmosferici :

- erosione
- patina biologica
- crepe

Elementi in pietra artificiale, costruzione delle colonne, mattoni pini strutturali a completamento del bene per una corretta lettura.

Le metodologie d'intervento a seguire saranno precedute da analisi chimiche :

- patina biologica
- presenze elementi metallici
- analisi dei supporti / sottofondi.

L'intervento di restauro avrà come imperativo la conservazione :

- analisi visiva identificazione conservativa
- [pulitura e lavaggio chimico](#)
- [pulitura biodeteriogeni](#)
- [pulitura dei depositi humiferi](#)
- [pulitura con acqua nebulizzata](#)
- [pulitura mediante impacchi e paste assorbenti](#)
- [microaerabrasivatura ad umido](#)
- [rigenerazione del materiale lapideo](#)
- [sigillatura](#)
- [riadesione e consolidamento](#)
- [stilature dei giunti](#)
- [protezione superficiale.](#)

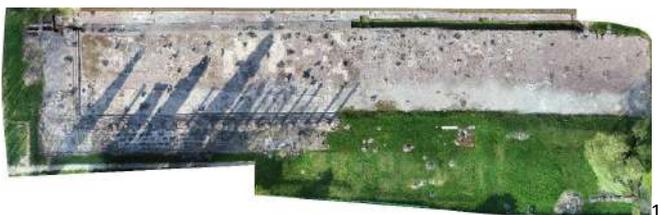
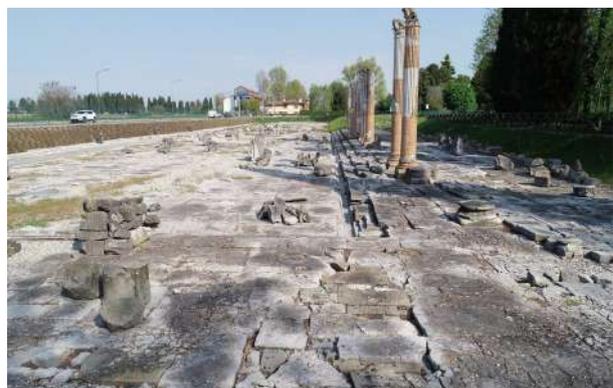
La zona 1<sup>1</sup> sarà oggetto di restauro generale. La prima attività, necessaria per l'identificazione del degrado, cause dei processi d'alterazione o danneggiamento, diagnostica specifica andando a verificare situazioni strutturali<sup>2</sup>.

Tutte le superfici sono, per buona parte, ricoperte da patina biologica<sup>3</sup>; tale fenomeno è riconducibile a vari fattori materici, manutentivi e agenti atmosferici.

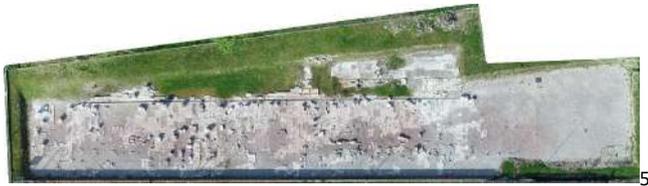
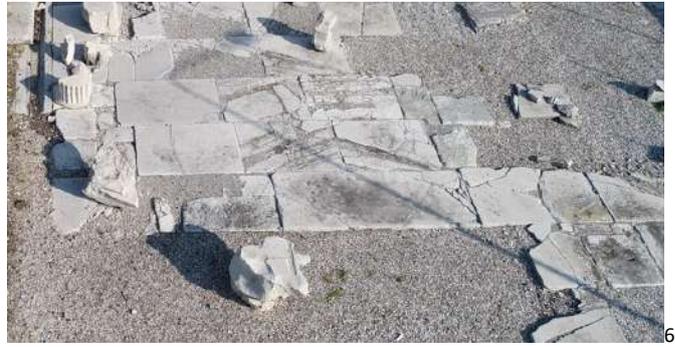
Le superfici della zona 2<sup>5</sup>, come già descritto, sono state interessate da interventi di restauro visibile confrontando i materiali delle zone 1 e 3 .

L'attività proposta sarà puramente manutentiva e verifica dei singoli elementi. L'intervento dovrà essere puntuale e individuare le cause di eventuali degradi, andando così a risolvere non conformità<sup>6</sup>

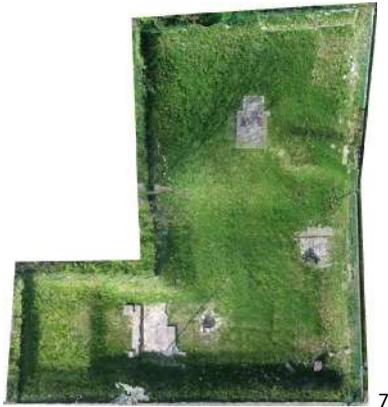
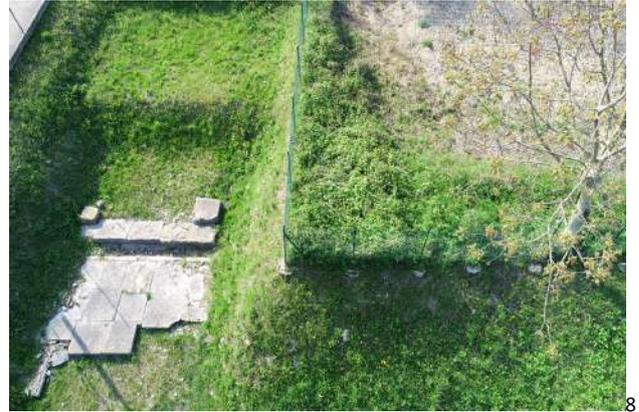
Come per la zona 1 anche la zona 3' sarà oggetto di restauro. L'intervento mira ad individuare le cause di degrado del ben, avviare una procedura risolutiva ed intervenire non solo restaurando ma programmando una manutenzione nel tempo<sup>8</sup>.
