OPERE DI COMPLETAMENTO DEL 'CANTIERE PILOTA' E DEL SISTEMA DI DRENAGGIO ESISTENTE ed OPERE DI RESTAURO

05-RD – INDAGINI DIAGNOSTICA SUL CANTIERE PILOTA

Relazione Tecnica
INDAGINI DIAGNOSTICHE SUL CANTIERE PILOTA

**Foro Romano
AQUILEIA (UD)**

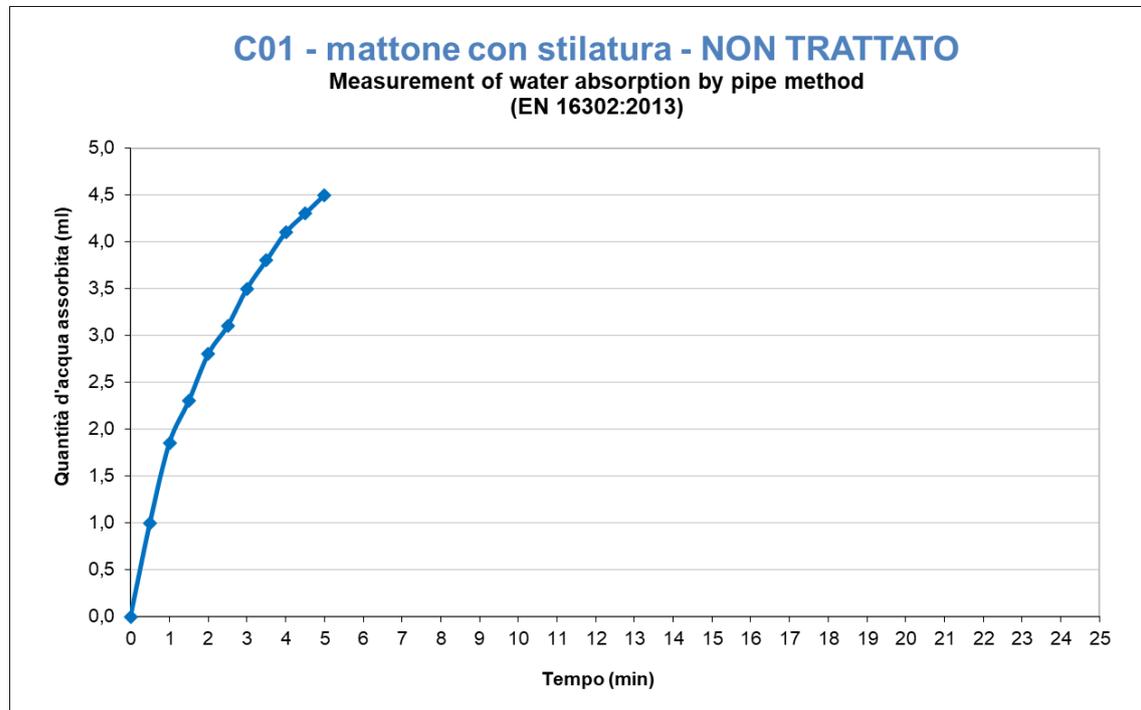
AREA: A01 NON TRATTATA– Mattoni con stilatura dei giunti
OBIETTIVO: Determinazione dell'assorbimento d'acqua
TECNICA: Metodo della "pipetta" – UNI EN 16302

- *STRUMENTO UTILIZZATO: Cella per test di assorbimento in policarbonato trasparente*
- *ALTEZZA COLONNA: 21cm*
- *CAPACITA' COLONNA: 5ml*
- *AREA DI CONTATTO: Diametro 3,5cm*
- *ORIENTAMENTO SUPERFICIE DI CONTATTO: Verticale*

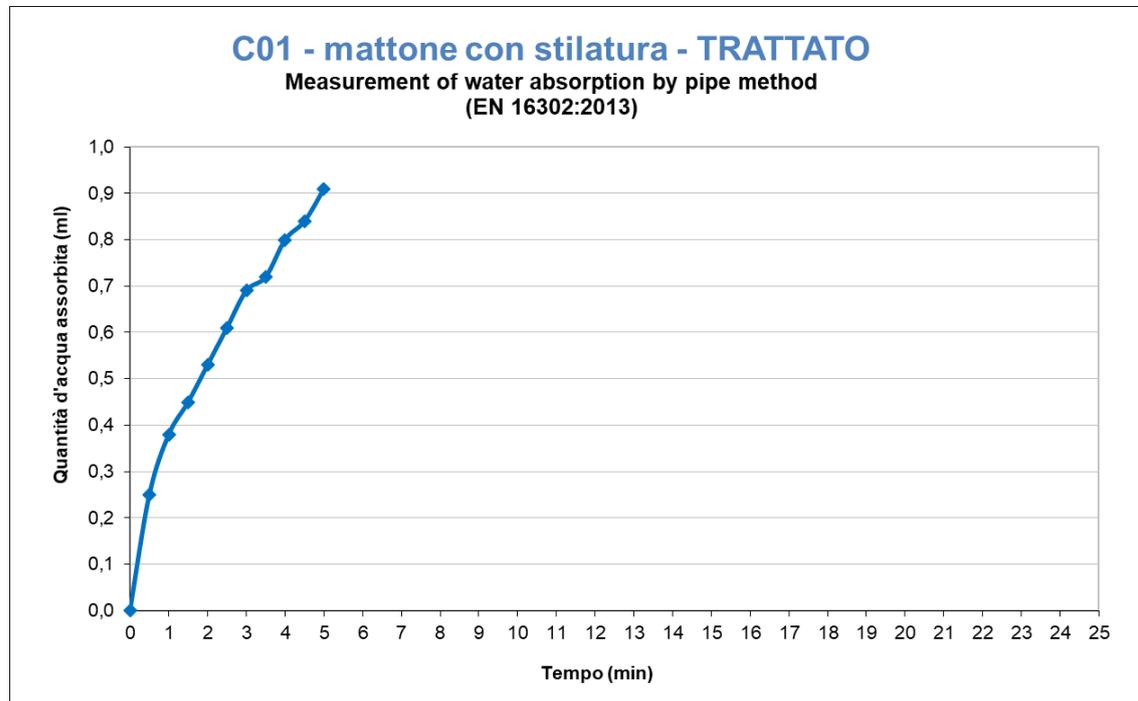
AREA: A01 TRATTATA– Mattoni con stilatura dei giunti
OBIETTIVO: Determinazione dell'assorbimento d'acqua
TECNICA: Metodo della "pipetta" – UNI EN 16302

- *STRUMENTO UTILIZZATO: Cella per test di assorbimento in policarbonato trasparente*
- *ALTEZZA COLONNA: 21cm*
- *CAPACITA' COLONNA: 5ml*
- *AREA DI CONTATTO: Diametro 3,5cm*
- *ORIENTAMENTO SUPERFICIE DI CONTATTO: Verticale*

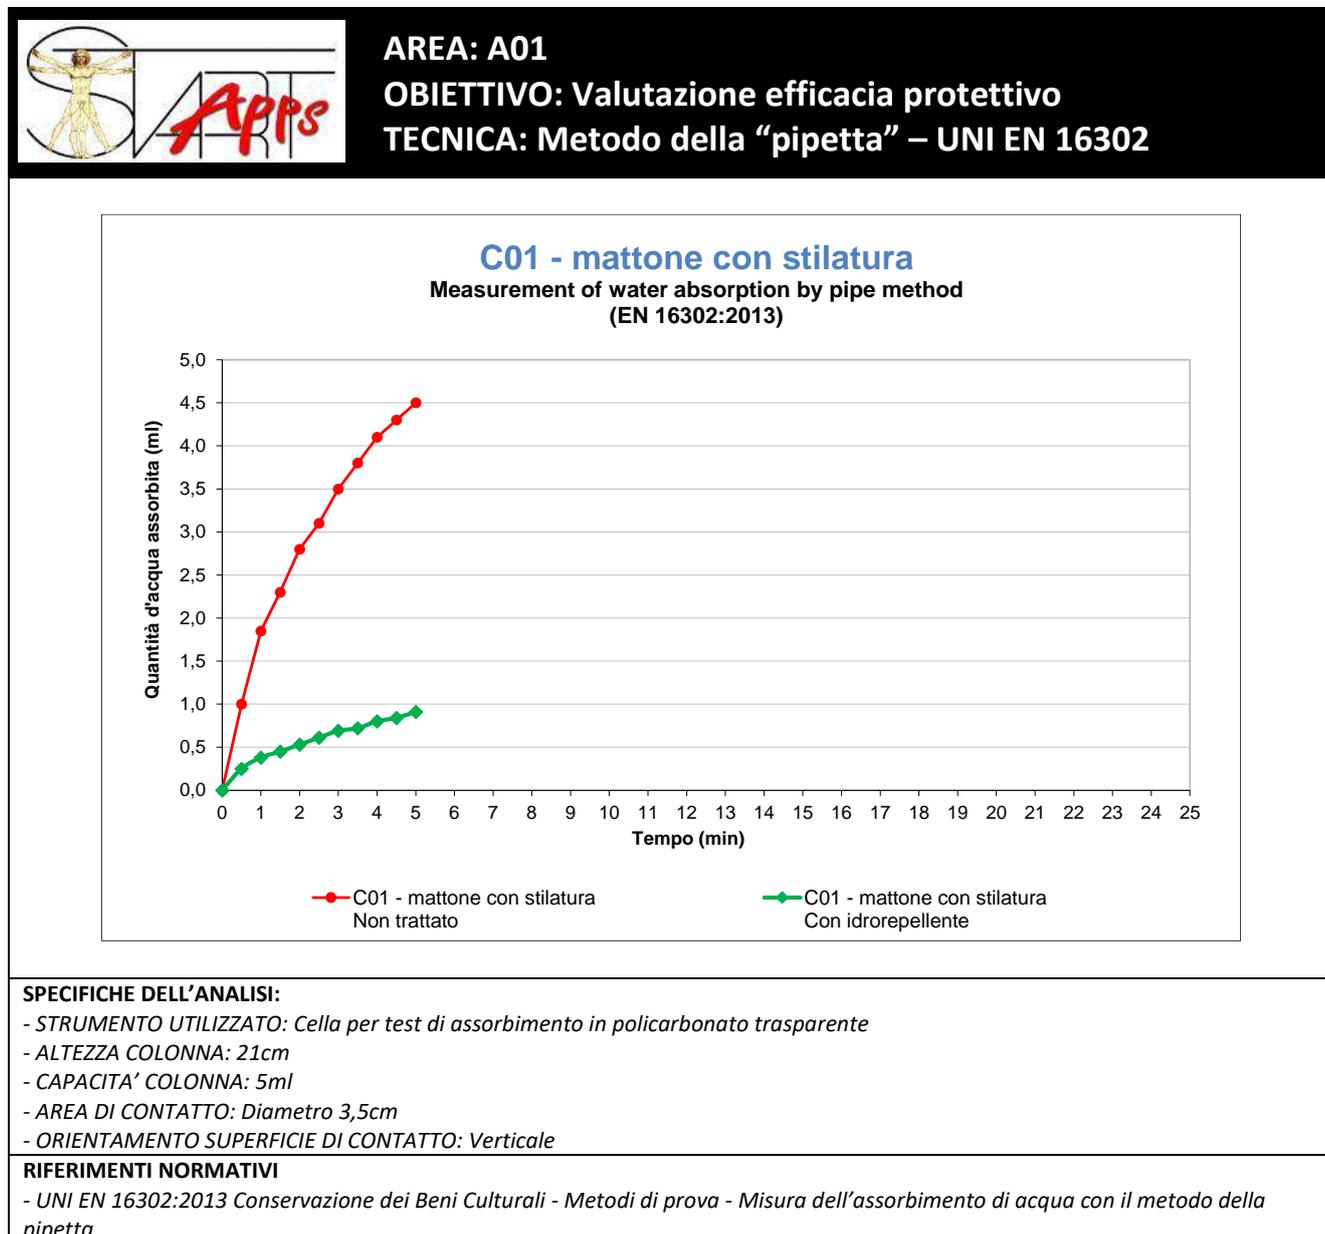
3.1.3. CONFRONTO fra A01 NON TRATTATA e A01 TRATTATA CON IDROREPELENTE

Di seguito si riporta il grafico comparativo tra le curve di assorbimento PRIMA e DOPO il trattamento protettivo.

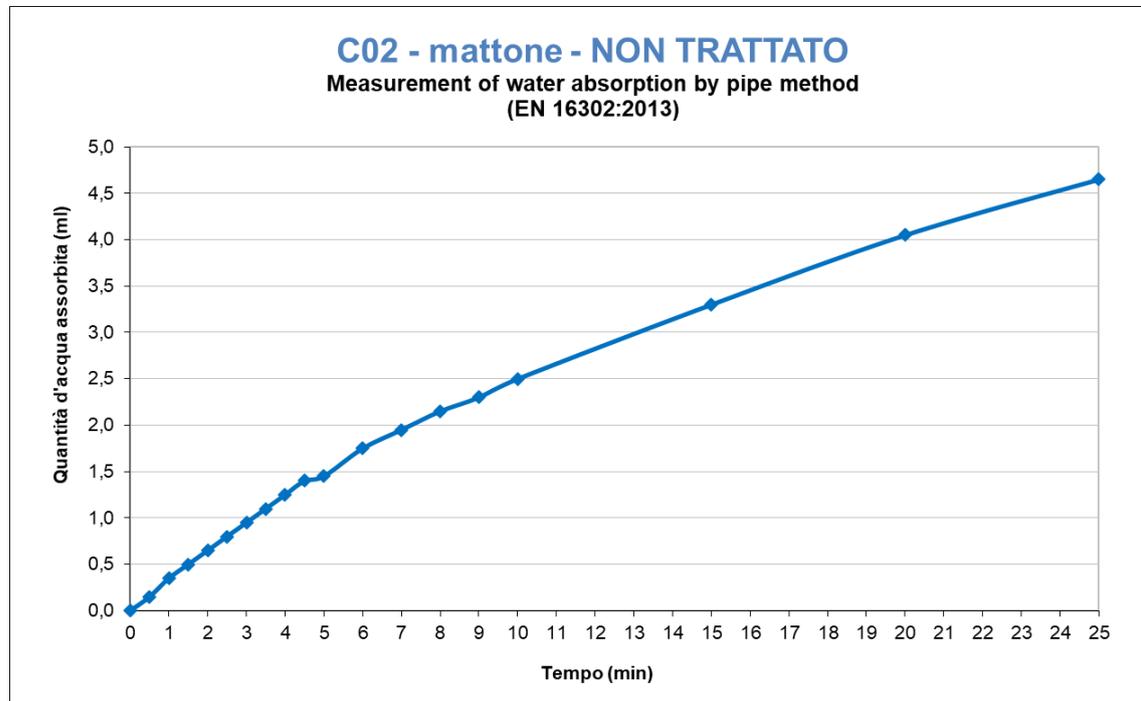
AREA: A02 NON TRATTATA– Mattoni

OBIETTIVO: Determinazione dell'assorbimento d'acqua

TECNICA: Metodo della "pipetta" – UNI EN 16302

- *STRUMENTO UTILIZZATO: Cella per test di assorbimento in policarbonato trasparente*
- *ALTEZZA COLONNA: 21cm*
- *CAPACITA' COLONNA: 5ml*
- *AREA DI CONTATTO: Diametro 3,5cm*
- *ORIENTAMENTO SUPERFICIE DI CONTATTO: Orizzontale*

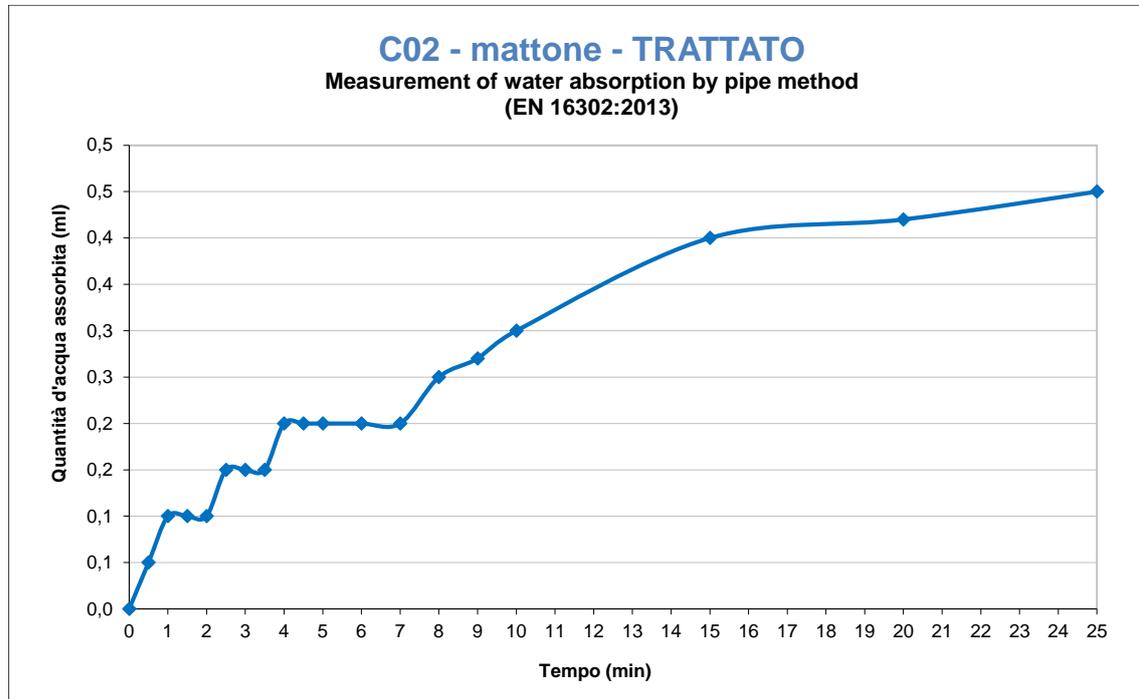
AREA: A02 TRATTATA– Mattoni

OBIETTIVO: Determinazione dell'assorbimento d'acqua

TECNICA: Metodo della "pipetta" – UNI EN 16302

- *STRUMENTO UTILIZZATO: Cella per test di assorbimento in policarbonato trasparente*
- *ALTEZZA COLONNA: 21cm*
- *CAPACITA' COLONNA: 5ml*
- *AREA DI CONTATTO: Diametro 3,5cm*
- *ORIENTAMENTO SUPERFICIE DI CONTATTO: Orizzontale*

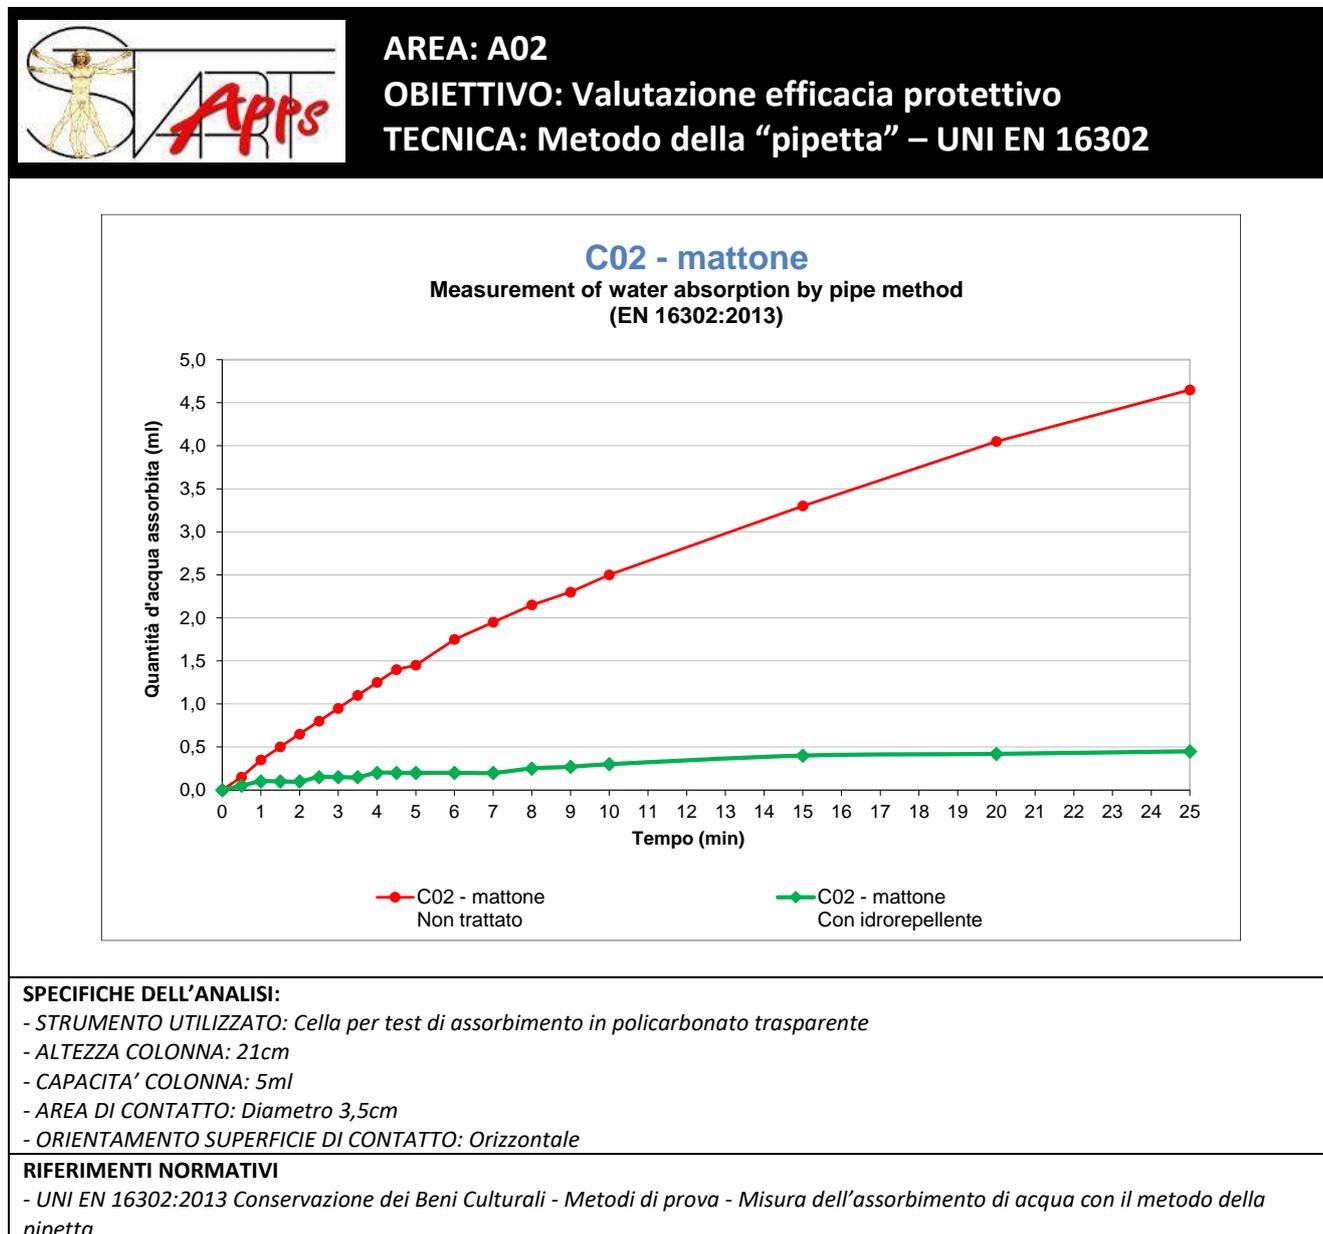
3.1.6. CONFRONTO fra A02 NON TRATTATA e A02 TRATTATA CON IDROREPELENTE

Di seguito si riporta il grafico comparativo tra le curve di assorbimento PRIMA e DOPO il trattamento protettivo.

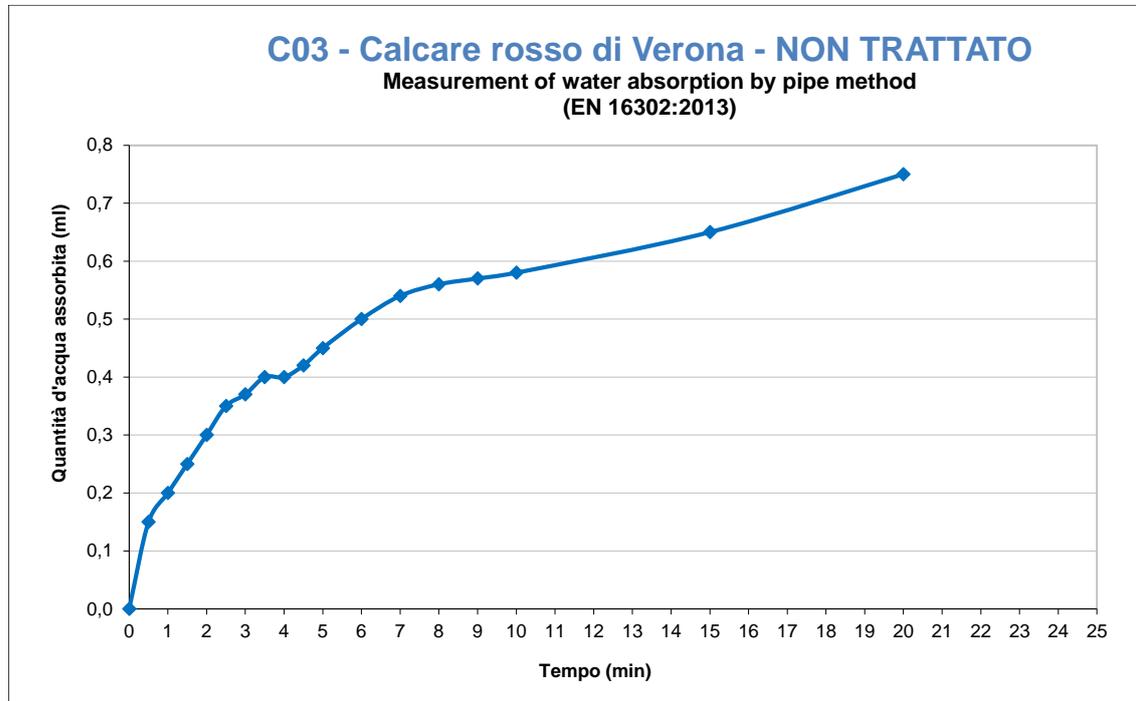
AREA: A03 NON TRATTATA - Lastre Rosso Verona
OBIETTIVO: Determinazione dell'assorbimento d'acqua
TECNICA: Metodo della "pipetta" – UNI EN 16302

- *STRUMENTO UTILIZZATO: Cella per test di assorbimento in policarbonato trasparente*
- *ALTEZZA COLONNA: 21cm*
- *CAPACITA' COLONNA: 5ml*
- *AREA DI CONTATTO: Diametro 3,5cm*
- *ORIENTAMENTO SUPERFICIE DI CONTATTO: Orizzontale*

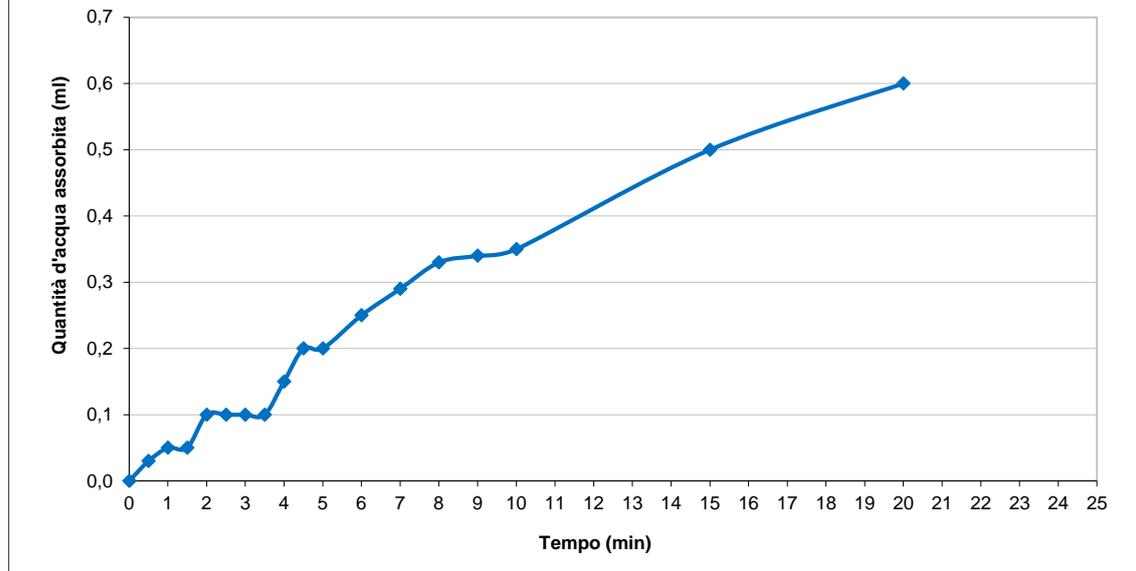
C03 - Calcare rosso di Verona - TRATTATO

AREA: A03 TRATTATA– Lastre Rosso Verona

Measurement of water absorption by pipe method
(EN 16302:2013)

- *STRUMENTO UTILIZZATO: Cella per test di assorbimento in policarbonato trasparente*
- *ALTEZZA COLONNA: 21cm*
- *CAPACITA' COLONNA: 5ml*
- *AREA DI CONTATTO: Diametro 3,5cm*
- *ORIENTAMENTO SUPERFICIE DI CONTATTO: Orizzontale*

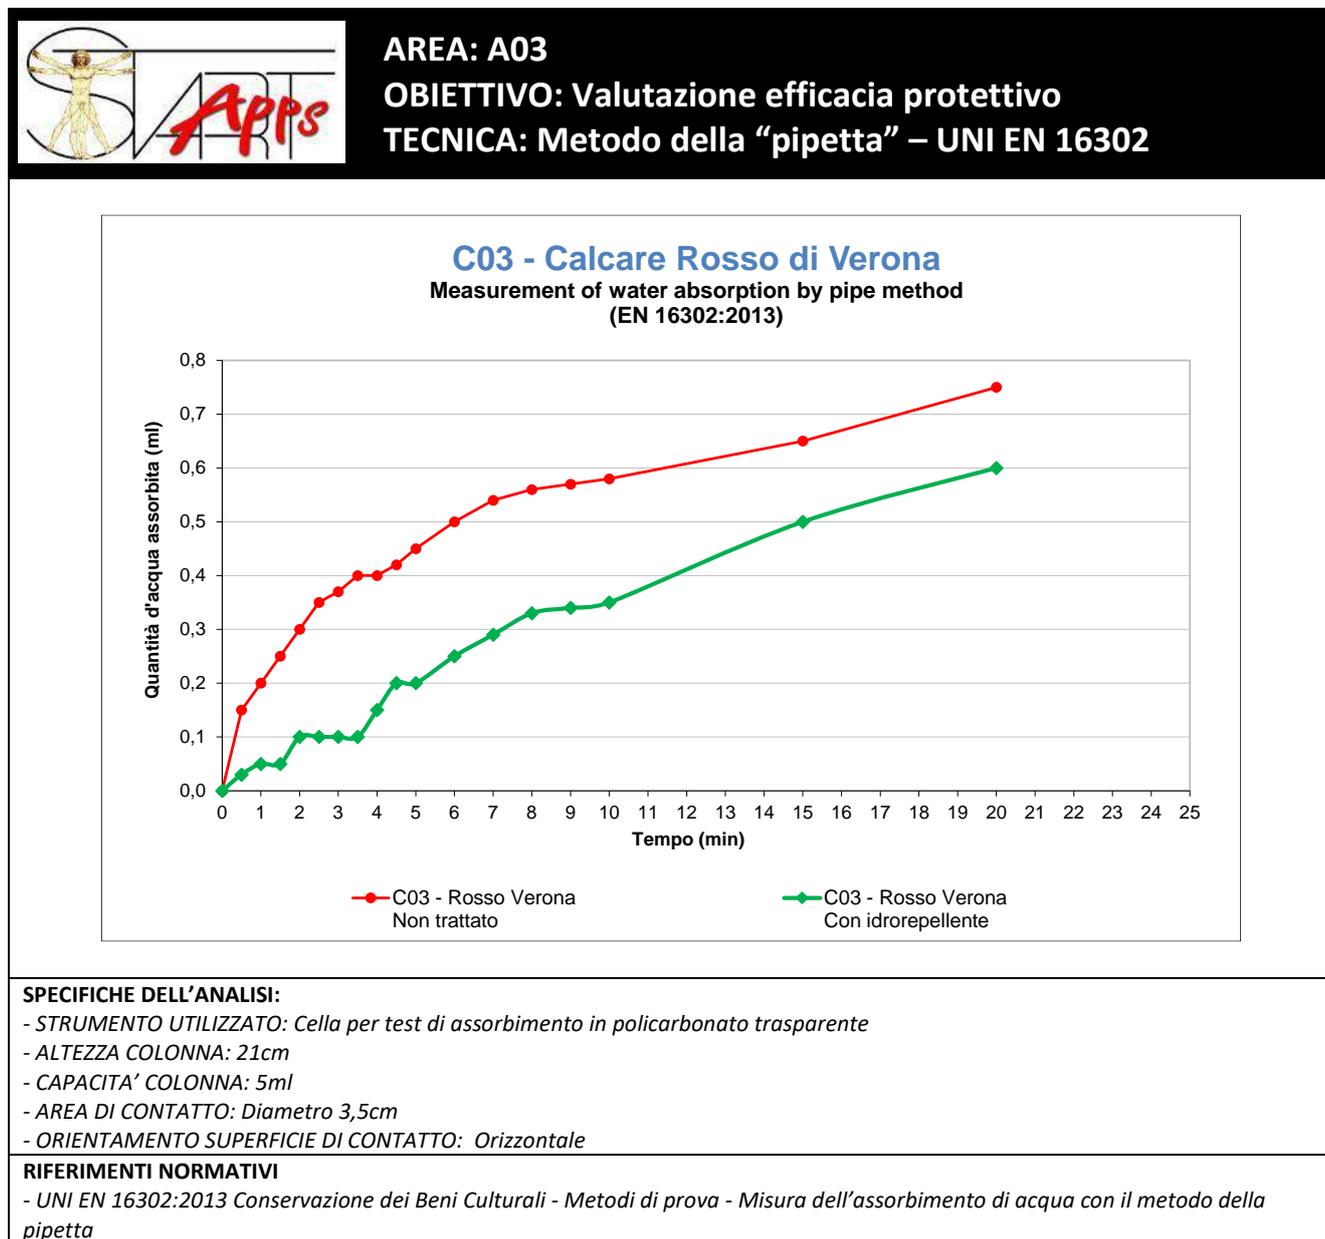
3.1.9. CONFRONTO fra A03 NON TRATTATA e A03 TRATTATA CON IDROREPELENTE

Di seguito si riporta il grafico comparativo tra le curve di assorbimento PRIMA e DOPO il trattamento protettivo.

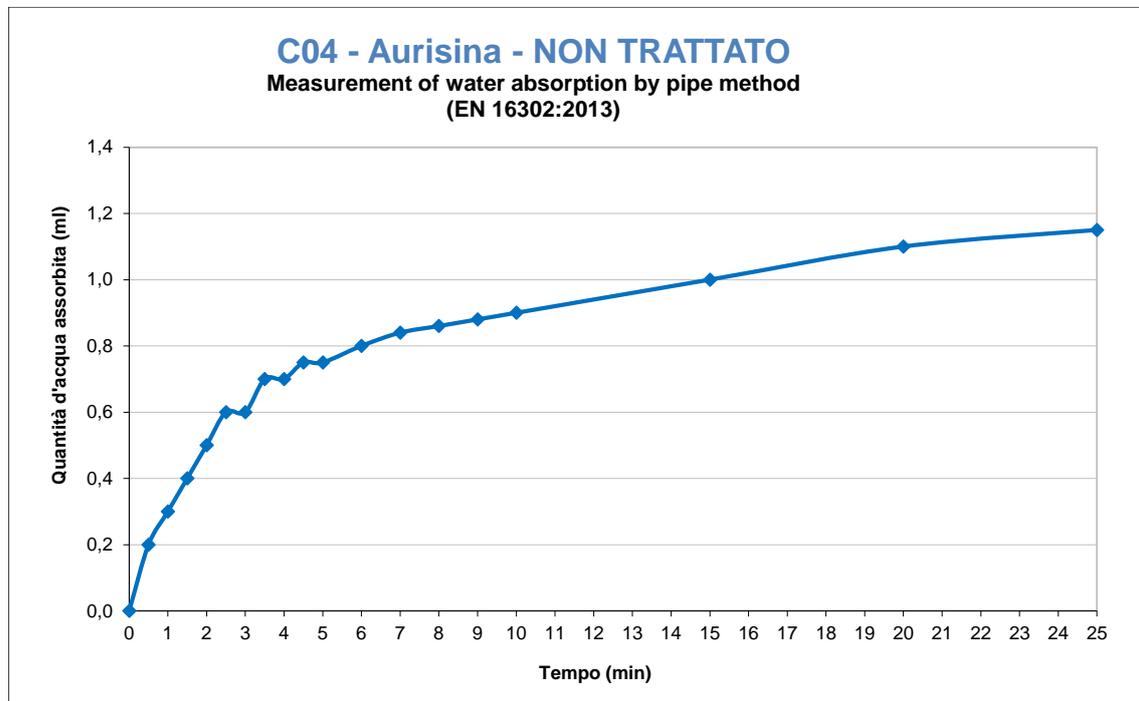
AREA: A04 NON TRATTATA– Lastre Aurisina

OBIETTIVO: Determinazione dell'assorbimento d'acqua

TECNICA: Metodo della "pipetta" – UNI EN 16302

- *STRUMENTO UTILIZZATO: Cella per test di assorbimento in policarbonato trasparente*
- *ALTEZZA COLONNA: 21cm*
- *CAPACITA' COLONNA: 5ml*
- *AREA DI CONTATTO: Diametro 3,5cm*
- *ORIENTAMENTO SUPERFICIE DI CONTATTO: Orizzontale*

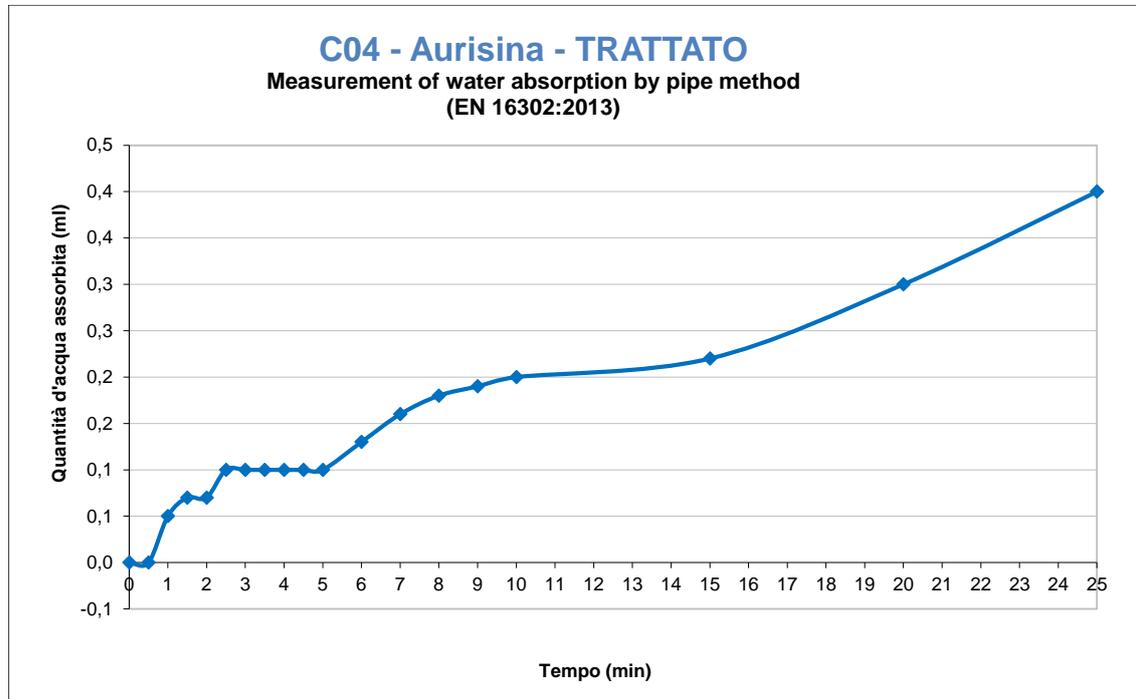
AREA: A04 TRATTATA– Lastre Aurisina

OBIETTIVO: Determinazione dell'assorbimento d'acqua

TECNICA: Metodo della "pipetta" – UNI EN 16302

- *STRUMENTO UTILIZZATO: Cella per test di assorbimento in policarbonato trasparente*
- *ALTEZZA COLONNA: 21cm*
- *CAPACITA' COLONNA: 5ml*
- *AREA DI CONTATTO: Diametro 3,5cm*
- *ORIENTAMENTO SUPERFICIE DI CONTATTO: Orizzontale*

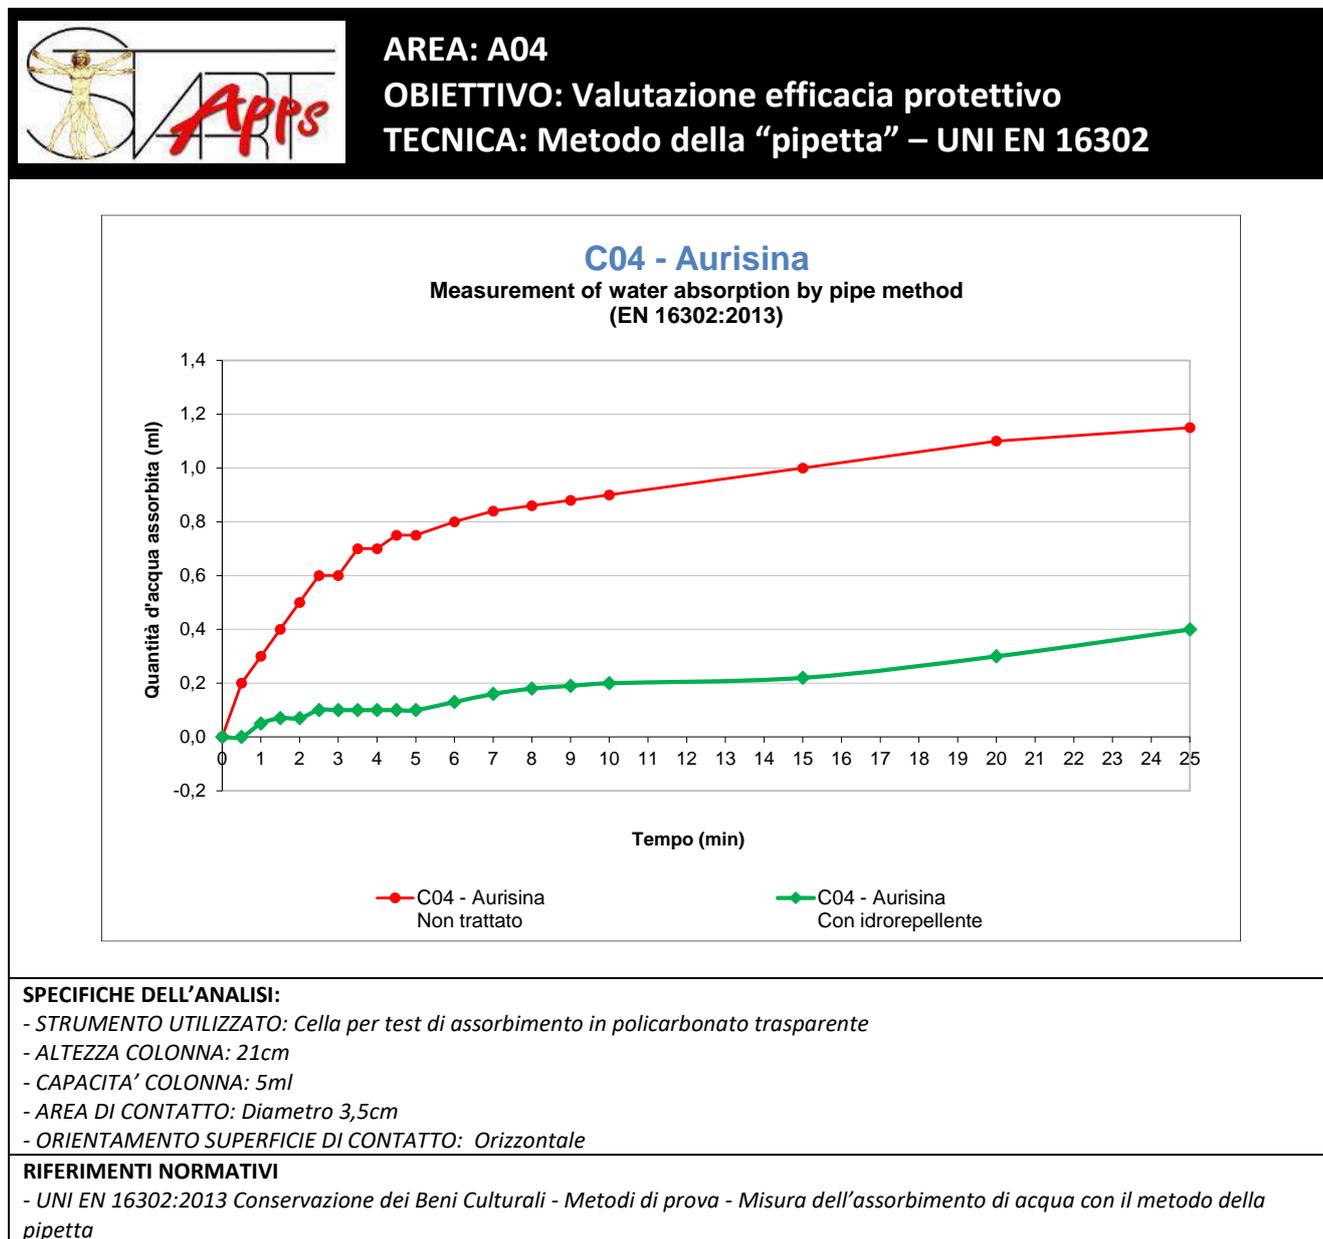
3.1.12. CONFRONTO fra A04 NON TRATTATA e A04 TRATTATA CON IDROREPELENTE

Di seguito si riporta il grafico comparativo tra le curve di assorbimento PRIMA e DOPO il trattamento protettivo.

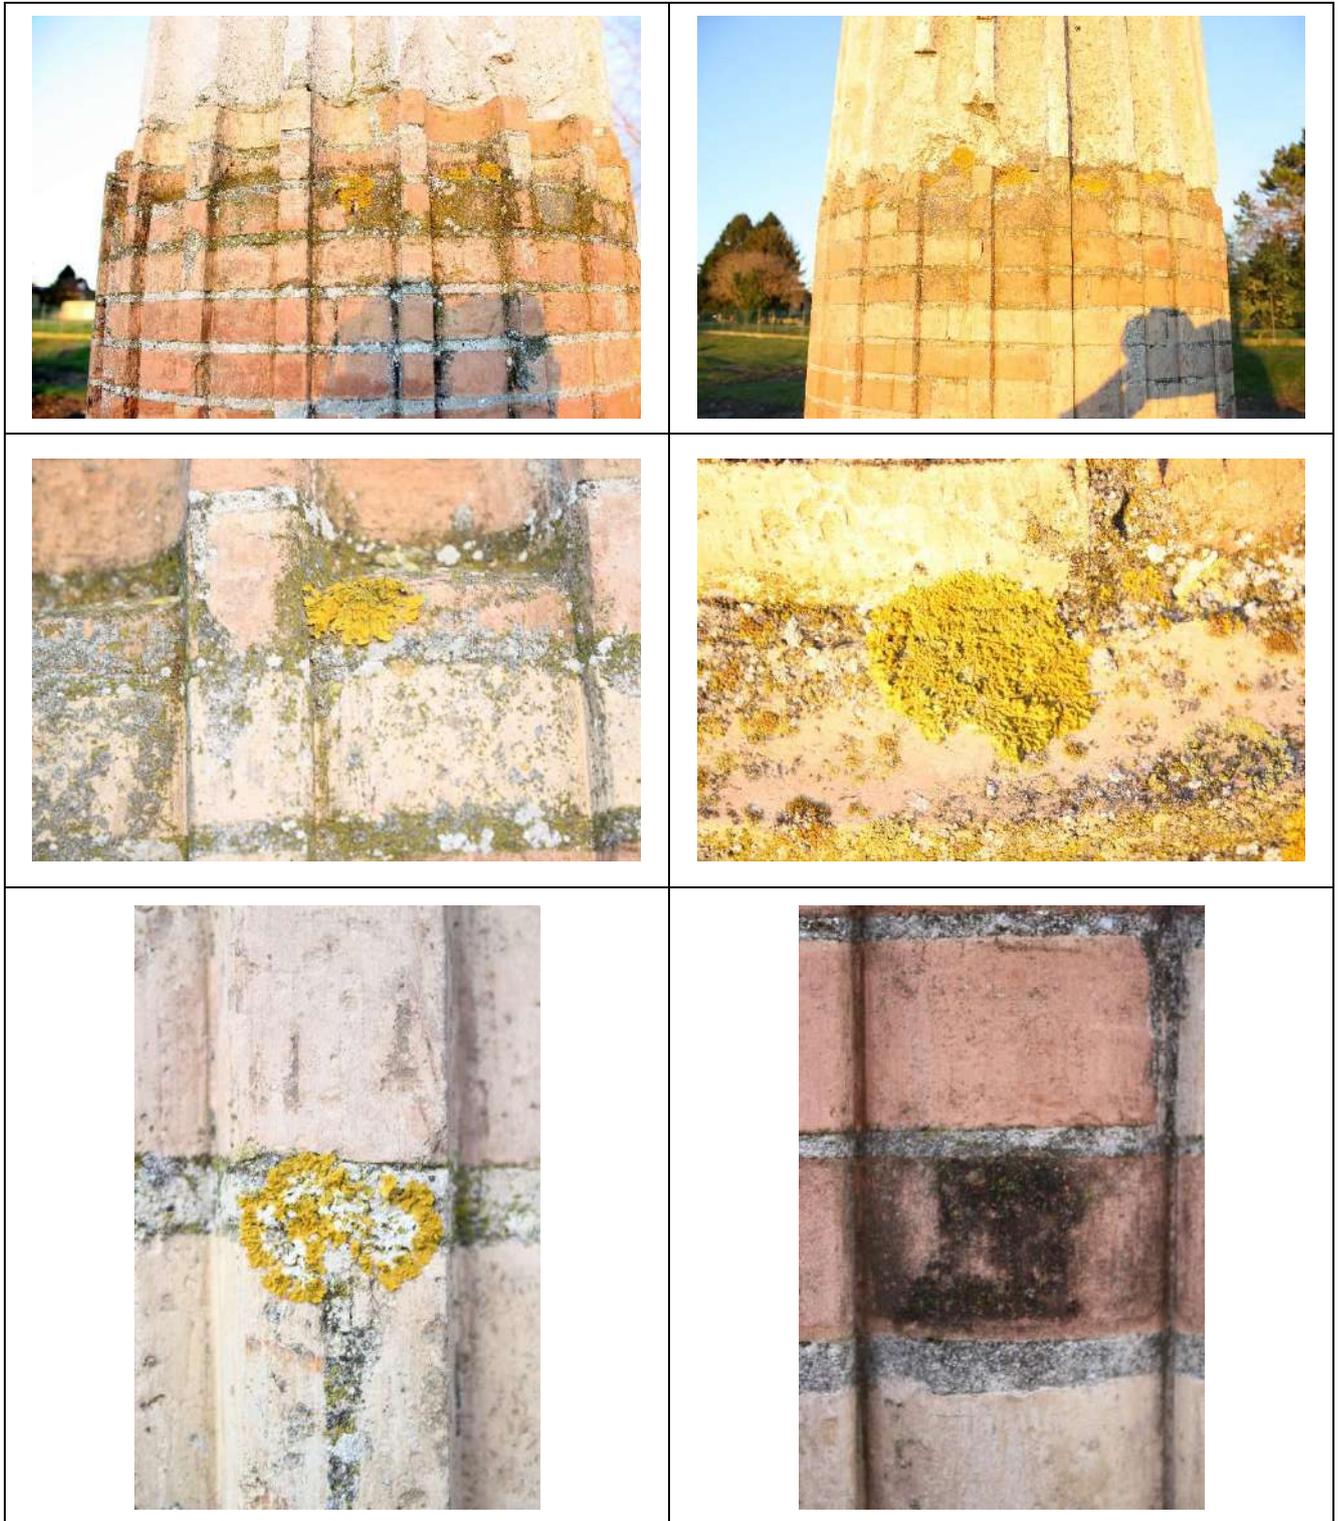
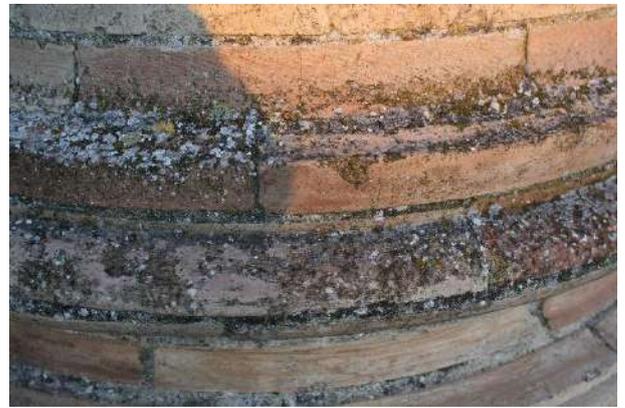
I materiali presenti sul sito presentano diverse situazioni di attacco da biodeteriogeni, come evidenziato dalle immagini seguenti:

- L'analisi preliminare dei biodeteriogeni mostra una diffusa presenza di muschi e licheni che si concentra soprattutto in corrispondenza delle porzioni di colonna ricostruite in laterizio e nei giunti di malta. Si consiglia di prevedere nel piano di manutenzione l'applicazione periodica di adeguato prodotto biocida (già testato durante la fase del cantiere pilota in maniera efficace), in modo da prevenire la formazione di aree contaminate e quindi evitare il degrado della superficie dei materiali lapidei.

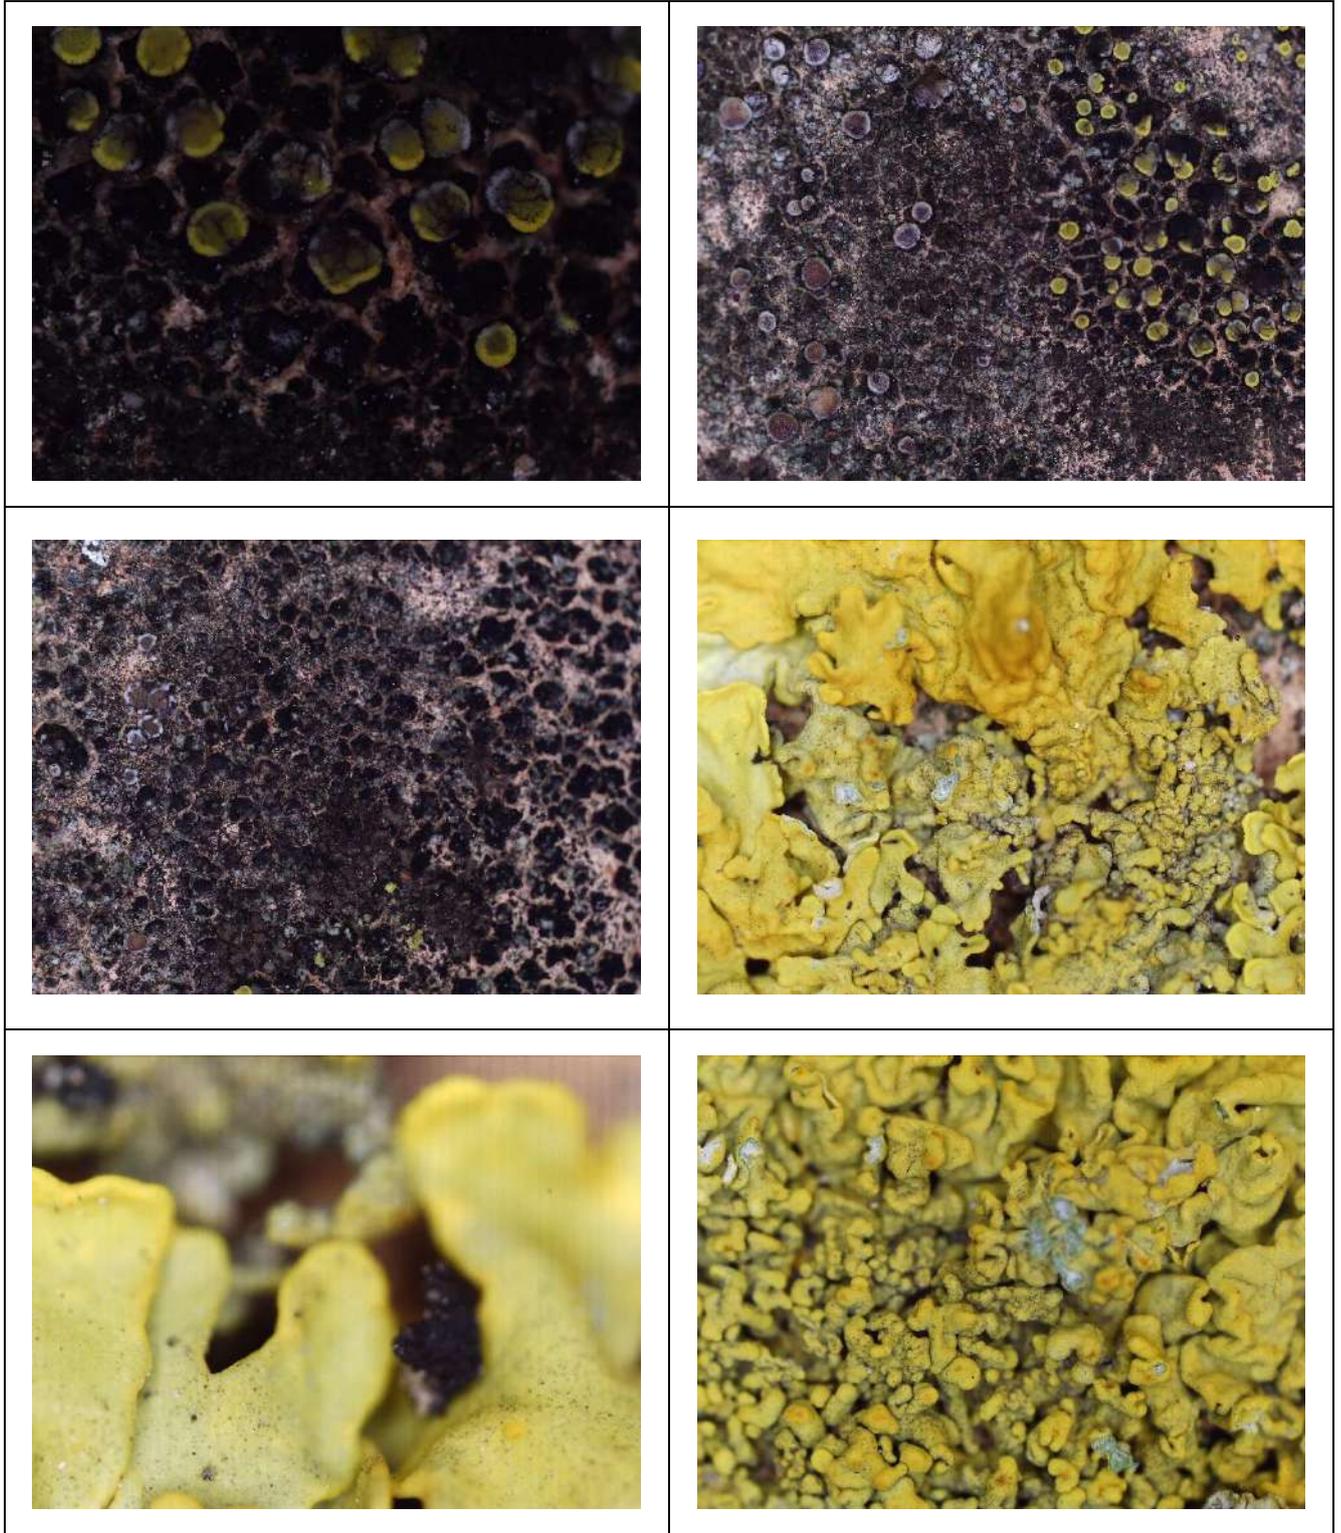
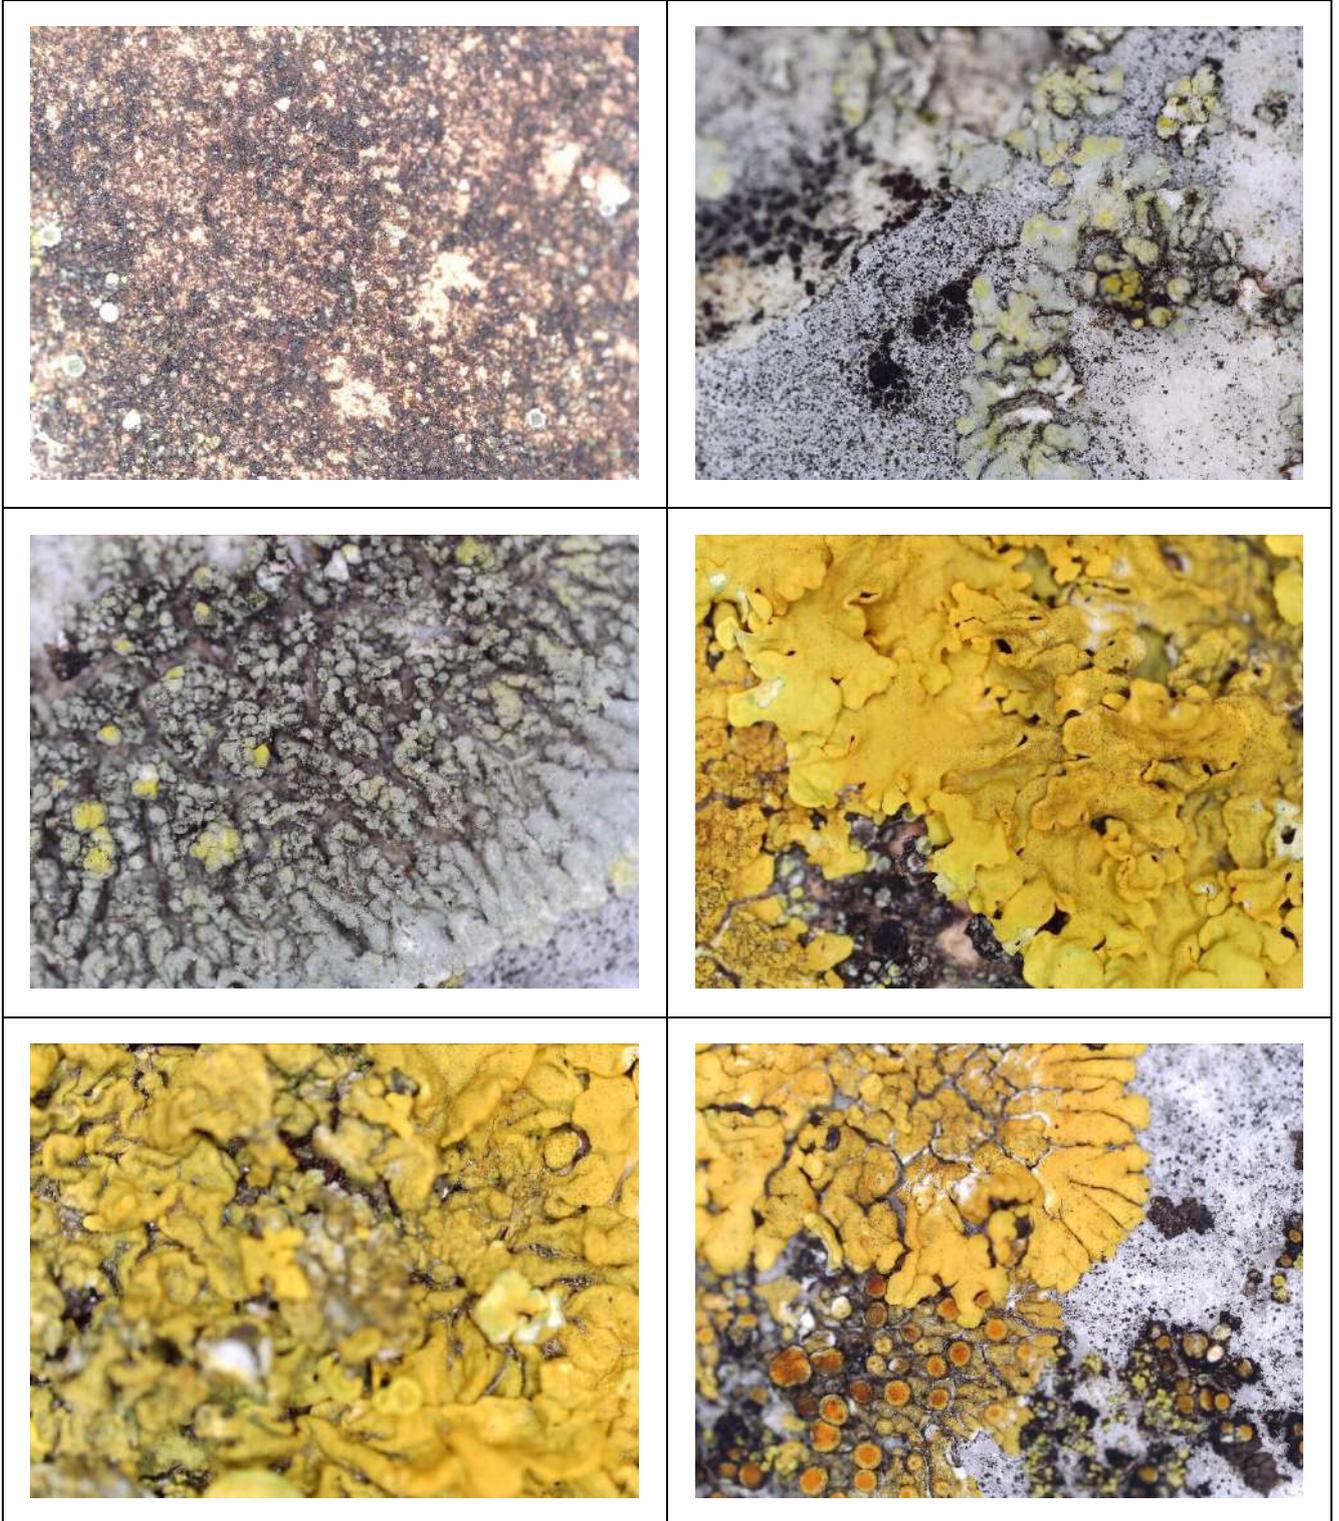
Le seguenti immagini, acquisite con microscopio ottico ad ingrandimento 40X, mostrano la presenza di diverse tipologie di muschi e licheni, localizzati prevalentemente sui paramenti murari in laterizio e sui giunti di malta della porzioni ricostruite delle colonne.

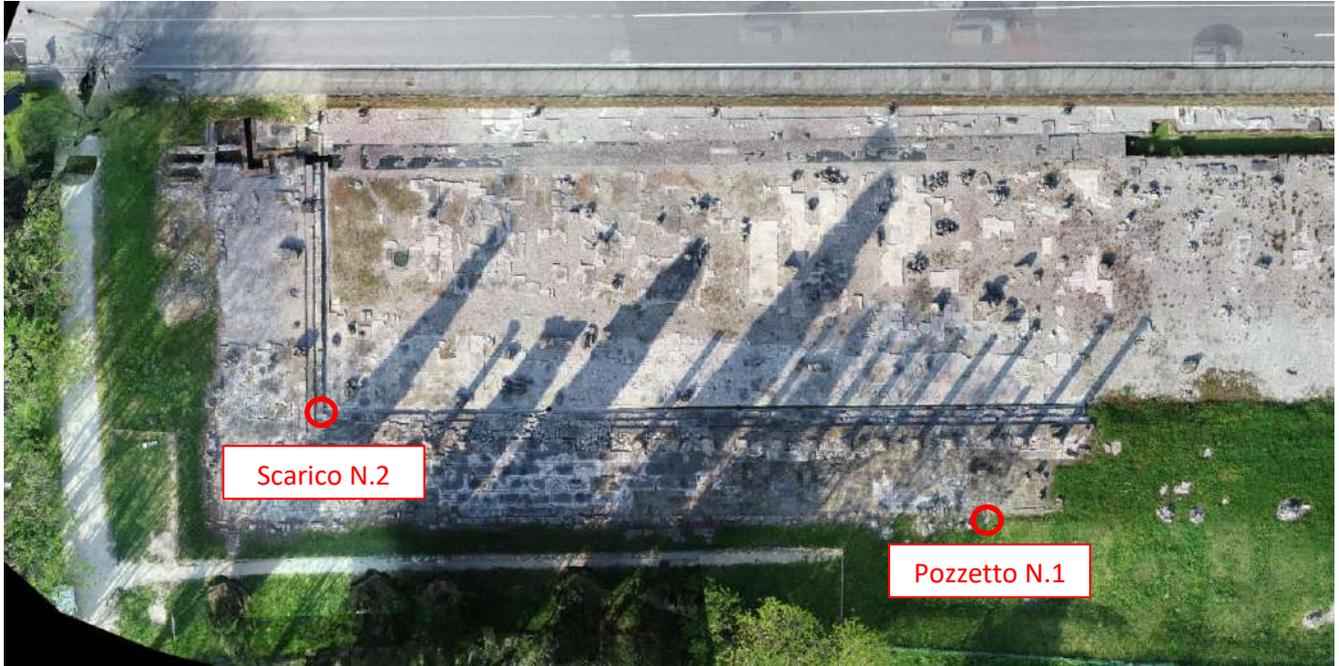
Le videoispezioni sono state eseguite su due specifici punti di collettamento delle acque piovane secondo le indicazioni dei progettisti incaricati. La localizzazione è riportata nella figura seguente.

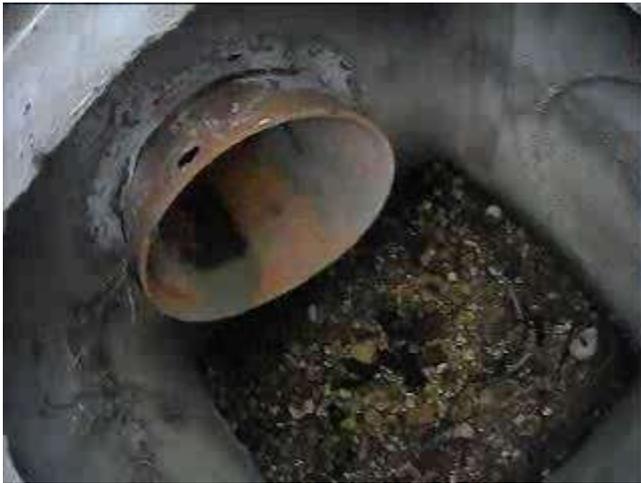
1 – pozzetto di raccolta acque (punto di ingresso della sonda)

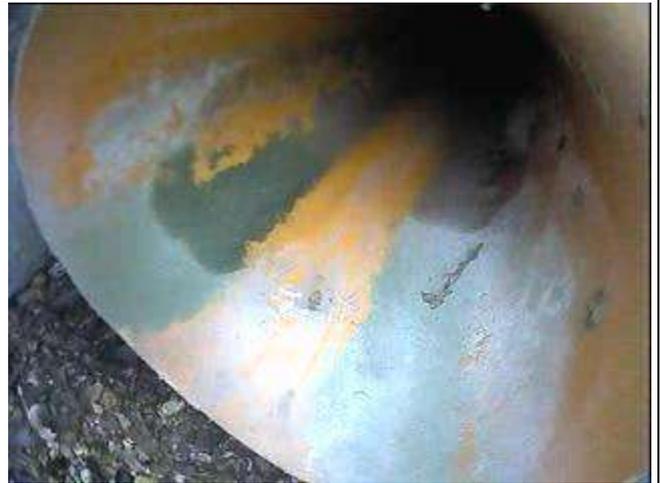
2- Imbocco del condotto di scarico

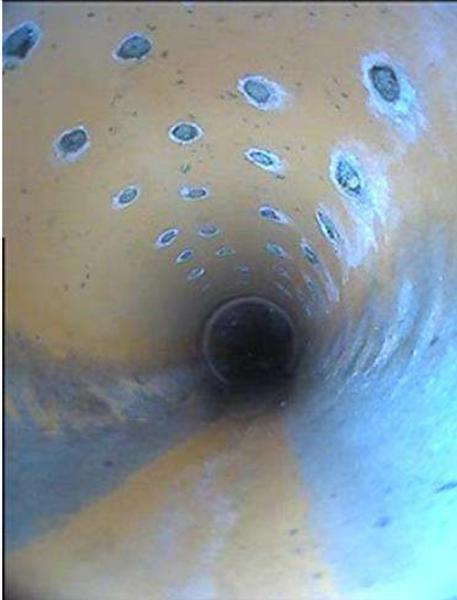
3 – Condotto di scarico con foratura superiore

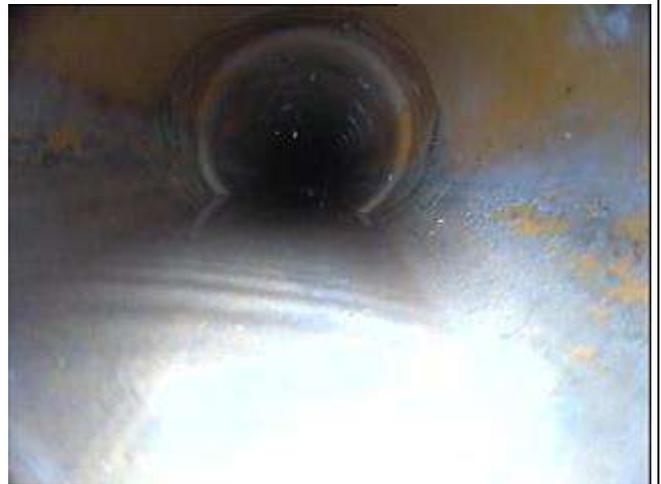
4 - Raccordo fra due sezioni della tubatura

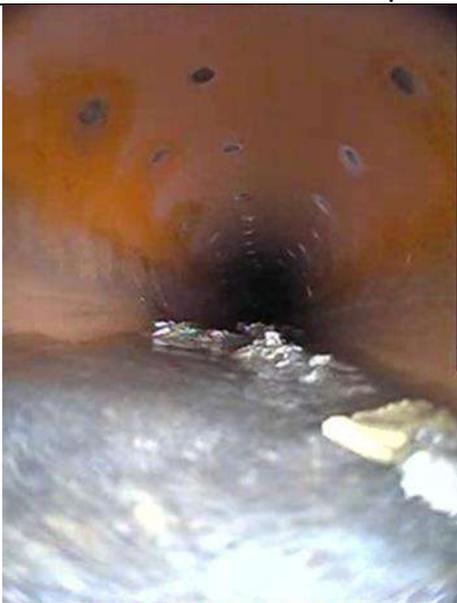
5 – Condotto di scarico – sezione 2
