OPERE DI COMPLETAMENTO DEL 'CANTIERE PILOTA' E DEL SISTEMA DI DRENAGGIO ESISTENTE ed OPERE DI RESTAURO

05-RD – INDAGINI DIAGNOSTICA SUL CANTIERE PILOTA

Relazione Tecnica
INDAGINI DIAGNOSTICHE SUL CANTIERE PILOTA

**Foro Romano
AQUILEIA (UD)**

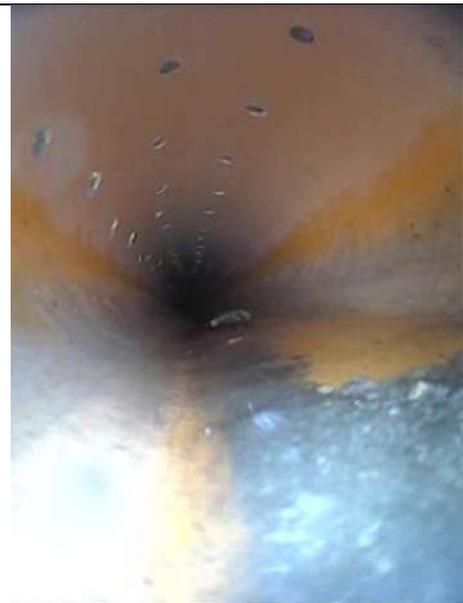
6 – Condotto di scarico – sezione 3

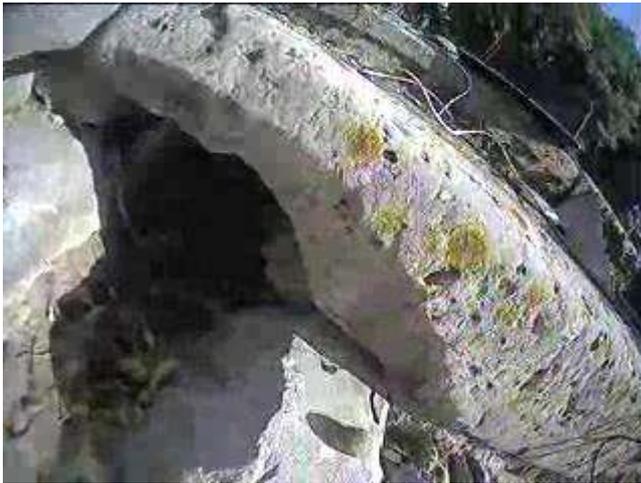
1 – imbocco del canale di scarico

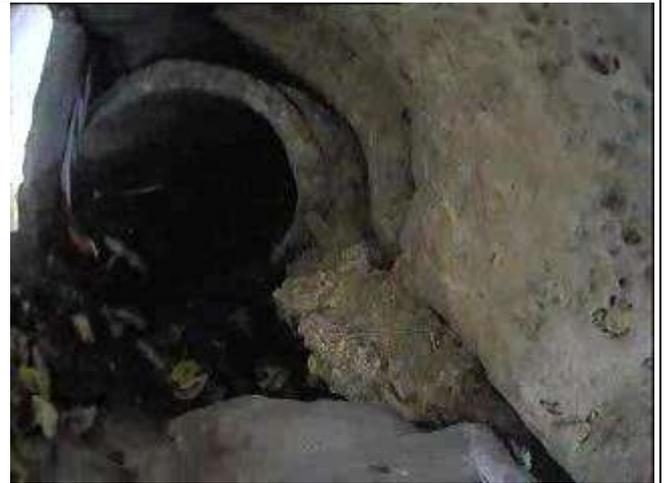
2- Imbocco del tubo in materiale cementizio

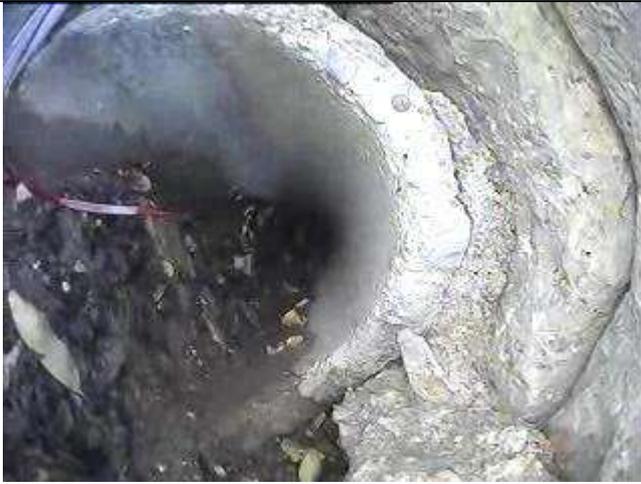
3 – Imbocco del tubo in materiale cementizio

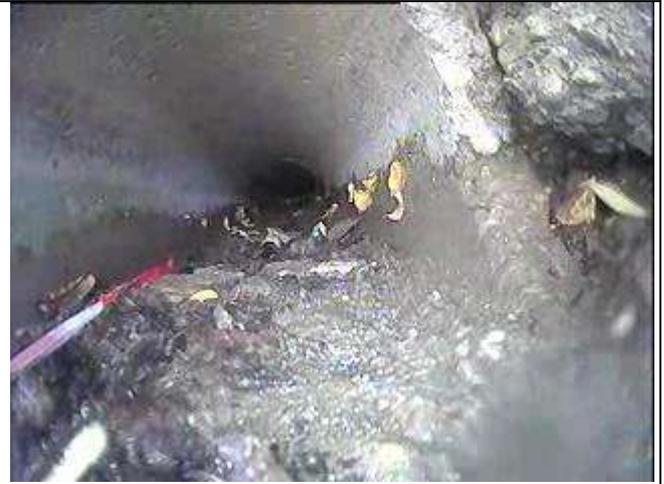
4 – Tubatura in materiale cementizio

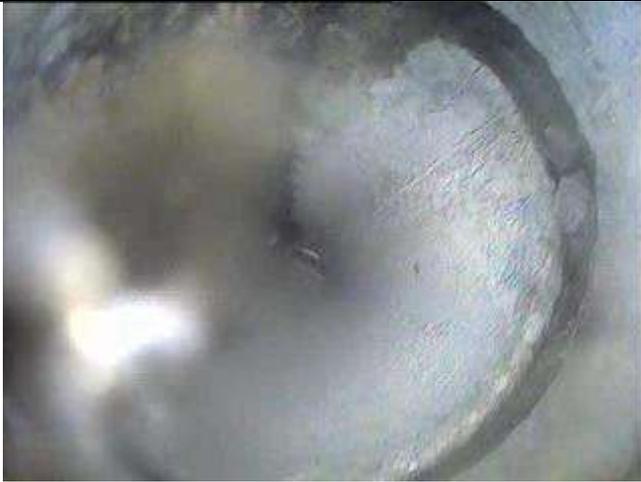
5 – raccordo con la seconda sezione di tubo cementizio

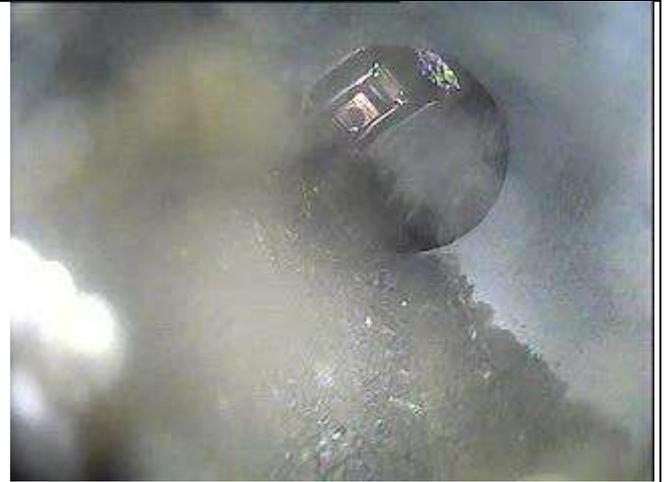
6 – fine del tubo cementizio

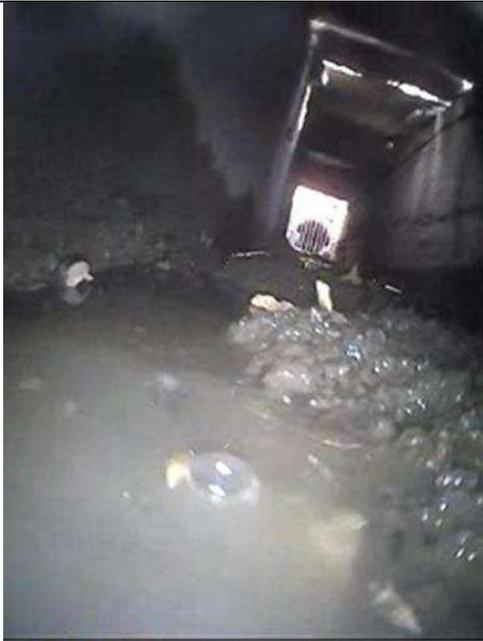
7 – inizio del canale con parete in calcestruzzo e copertura con lastre in pietra

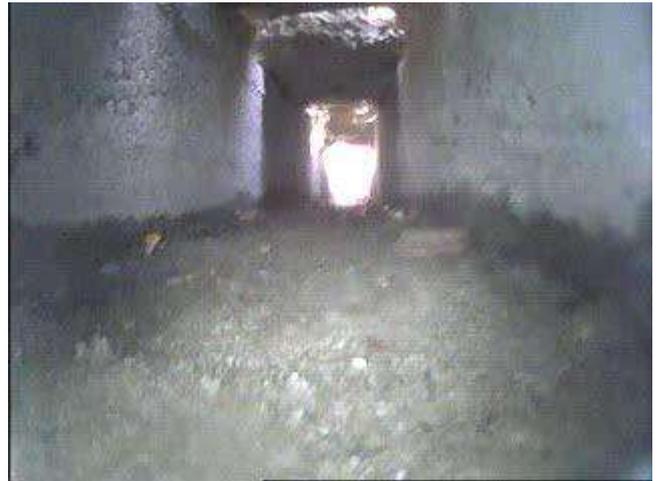
8- canale con parete in calcestruzzo e copertura con lastre in pietra

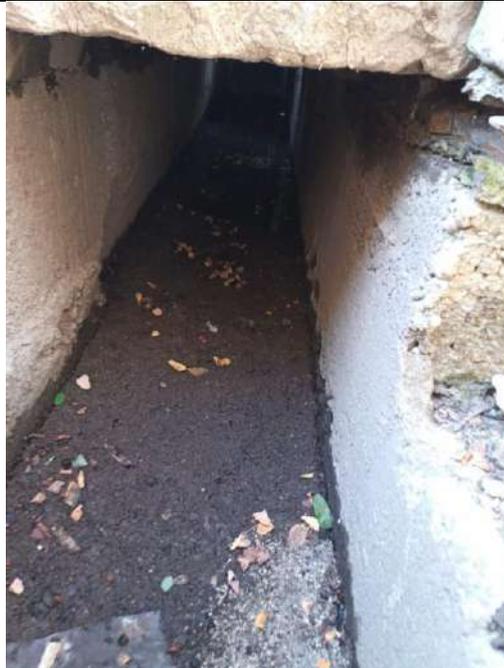
9- dettaglio dell'uscita del canale

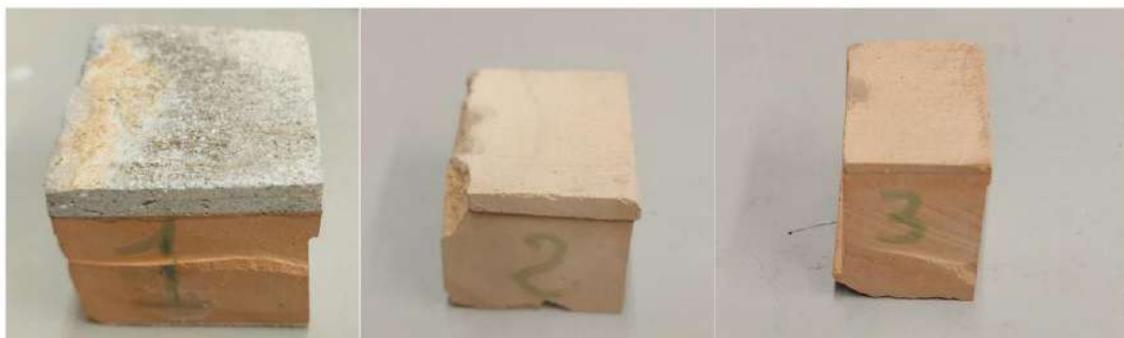
Con richiesta n° 30021 del 26/11/2021 l' Ing. Dario Benedetti ha incaricato questo Laboratorio di eseguire prove di compressione su tre campioni di laterizio. I campioni sono stati identificati dal Richiedente con il numero 1, 2 e 3.

I campioni sono stati sottoposti a rettifica sulle due facce opposte indicate dal Richiedente. Le prove sono state eseguite in data 07 Dicembre 2021 utilizzando la macchina di prova Controls 300 kN mod. 65-L1201/FR - Advantest 9 mod. 50-C9842 con certificato di taratura VT 01-69 del 14/10/2021 emesso da questo laboratorio. La Tabella riporta i risultati delle prove di compressione.

Provino	Dimensioni [mm]			Massa volumica [kg/m ³]	Resistenza a compressione [MPa]
	lunghezza	lato	altezza		
1	49	54	44	1632	17,2
2	35	39	31	1394	25,1
3	27	39	34	1425	30,5

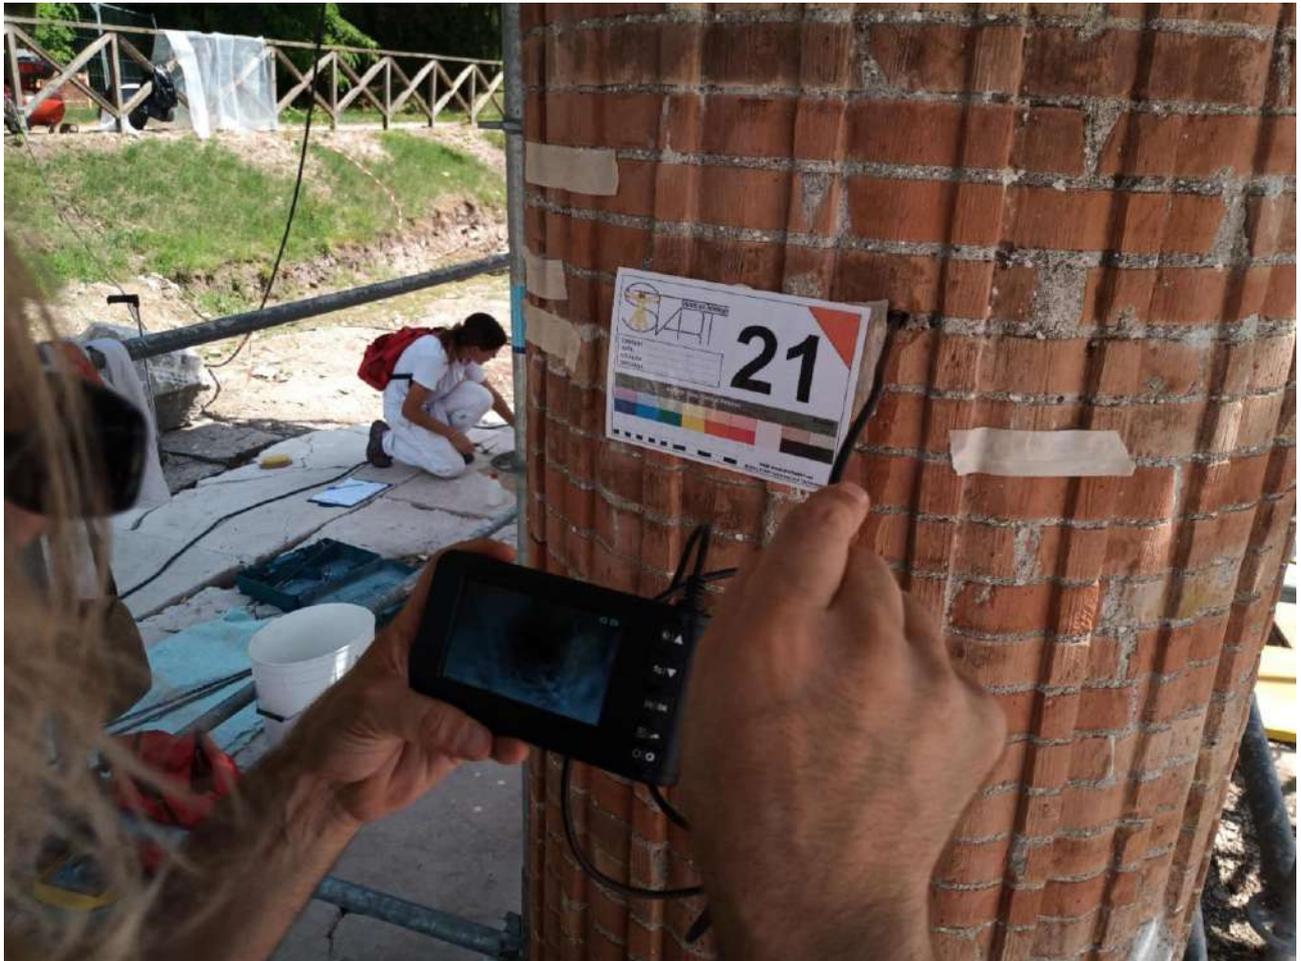
Le indagini endoscopiche eseguite hanno consentito di determinare la stratigrafia della porzione ricostruita delle colonne. In particolare, si è osservato che il laterizio è un rivestimento di spessore 16cm posato su un nucleo centrale in calcestruzzo.

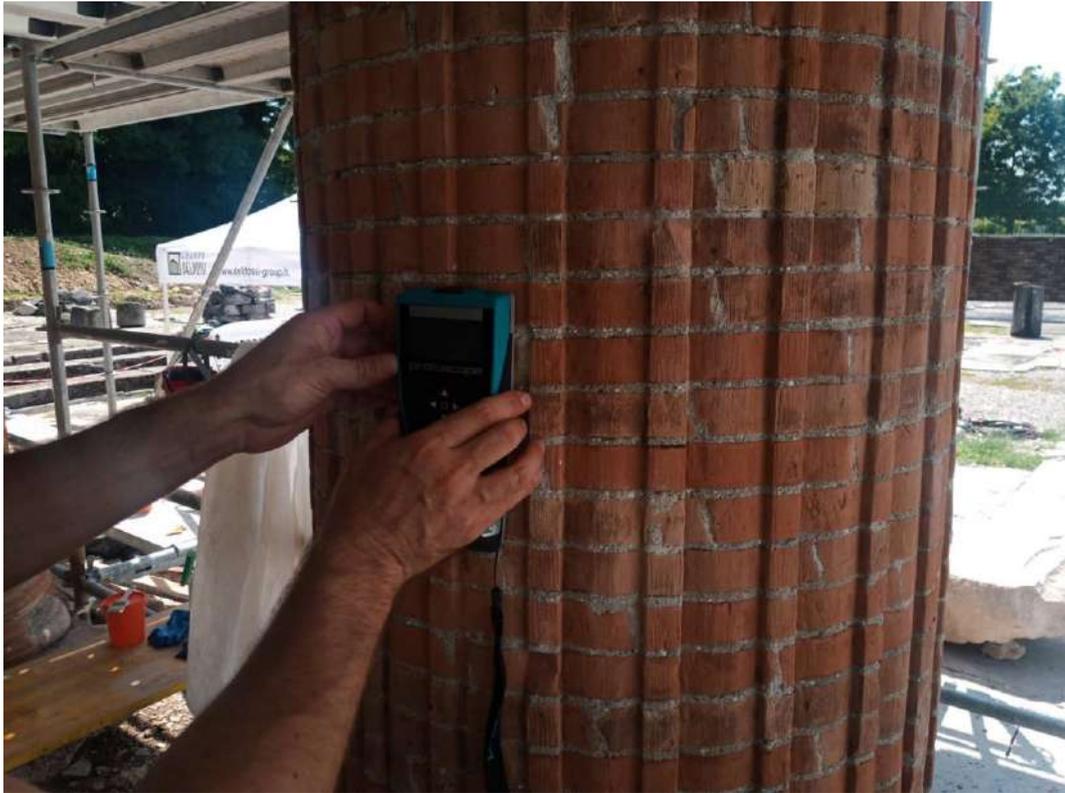
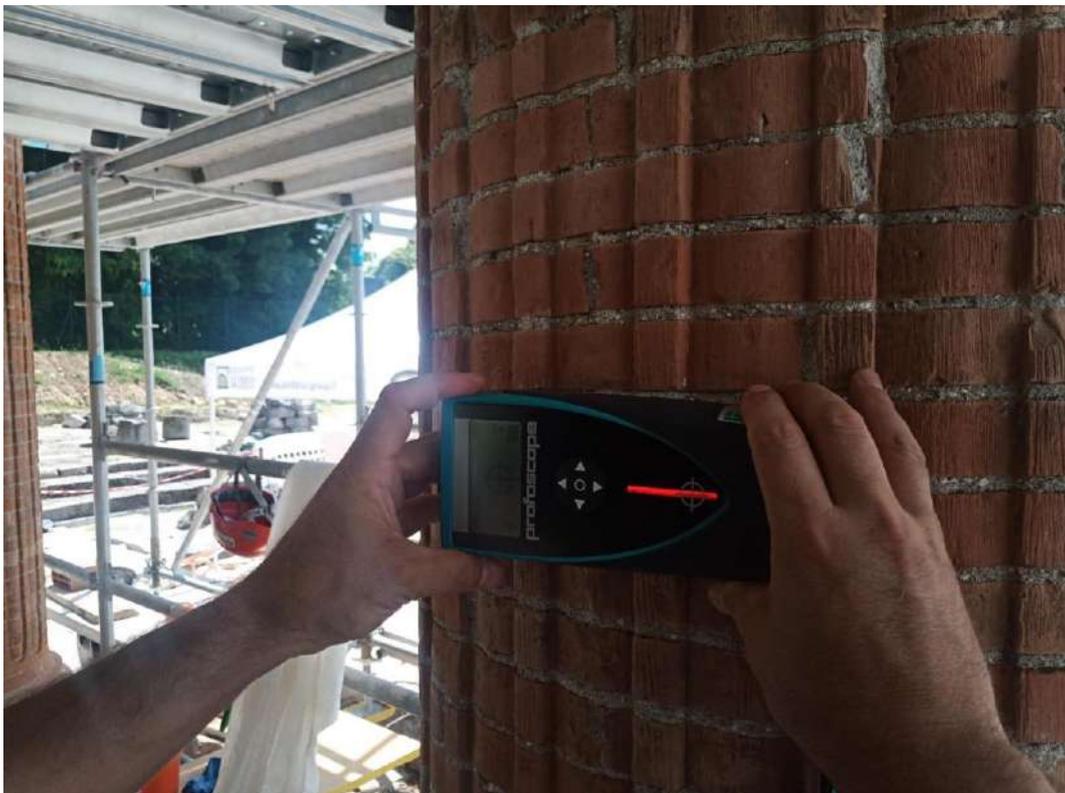
Le indagini pacometriche sono state eseguite mediante un pacometro PROCEQ Profoscope+ in grado di determinare la presenza di barre di armatura fino ad una profondità di circa 18cm dal piano di lavoro.

Si è indagata la superficie delle colonne 1 e 2 del cantiere pilota. Dalle analisi risulta la presenza di una armatura metallica collocata entro la profondità di 18cm dalla superficie esterna, ma data la particolare geometria della struttura e la natura dei materiali impiegati risulta impossibile determinare in maniera esatta la posizione ed il diametro dei ferri.

Per una analisi dettagliata della struttura si suggerisce, se possibile data la natura del Bene, di approfondire lo studio mediante una parziale rimozione del paramento in laterizio ed esecuzione di ulteriori prove distruttive.

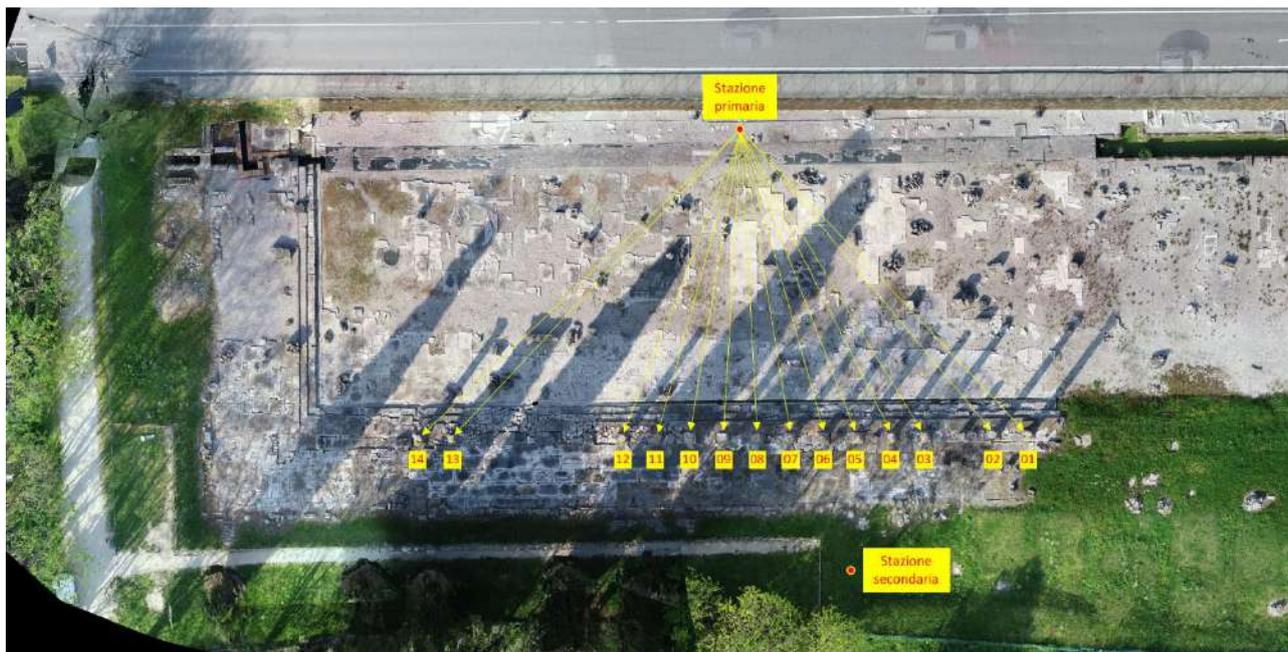
Il sistema di monitoraggio permanente realizzato per il colonnato, progettato secondo le indicazioni della Soprintendenza competente, consentirà di eseguire misure periodiche per la verifica di eventuali cedimenti delle colonne utilizzando una stazione totale posizionata sulle basi fisse ed i micro-target di misura collocati sulle colonne stesse.

Il sistema è così composto:

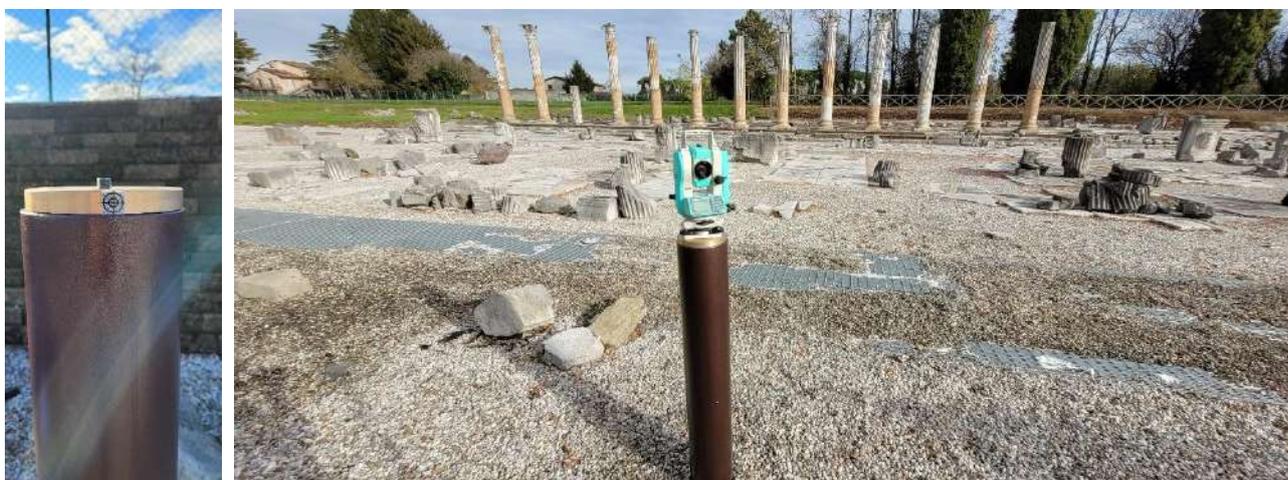
FIGURA 1: Base fissa stazione primaria (SX) e strumento montato sulla base fissa stazione primaria (DX)

Le stazioni fisse per il montaggio della stazione totale sono costituite da un pilastro in acciaio sul quale è montata una base per monumentazione composta da una piastra in bronzo rettificata $\varnothing 160$ con filetto 5/8" e coperchio di protezione.

NB: Si raccomanda di riposizionare sempre il coperchio di protezione dopo ogni utilizzo della base.

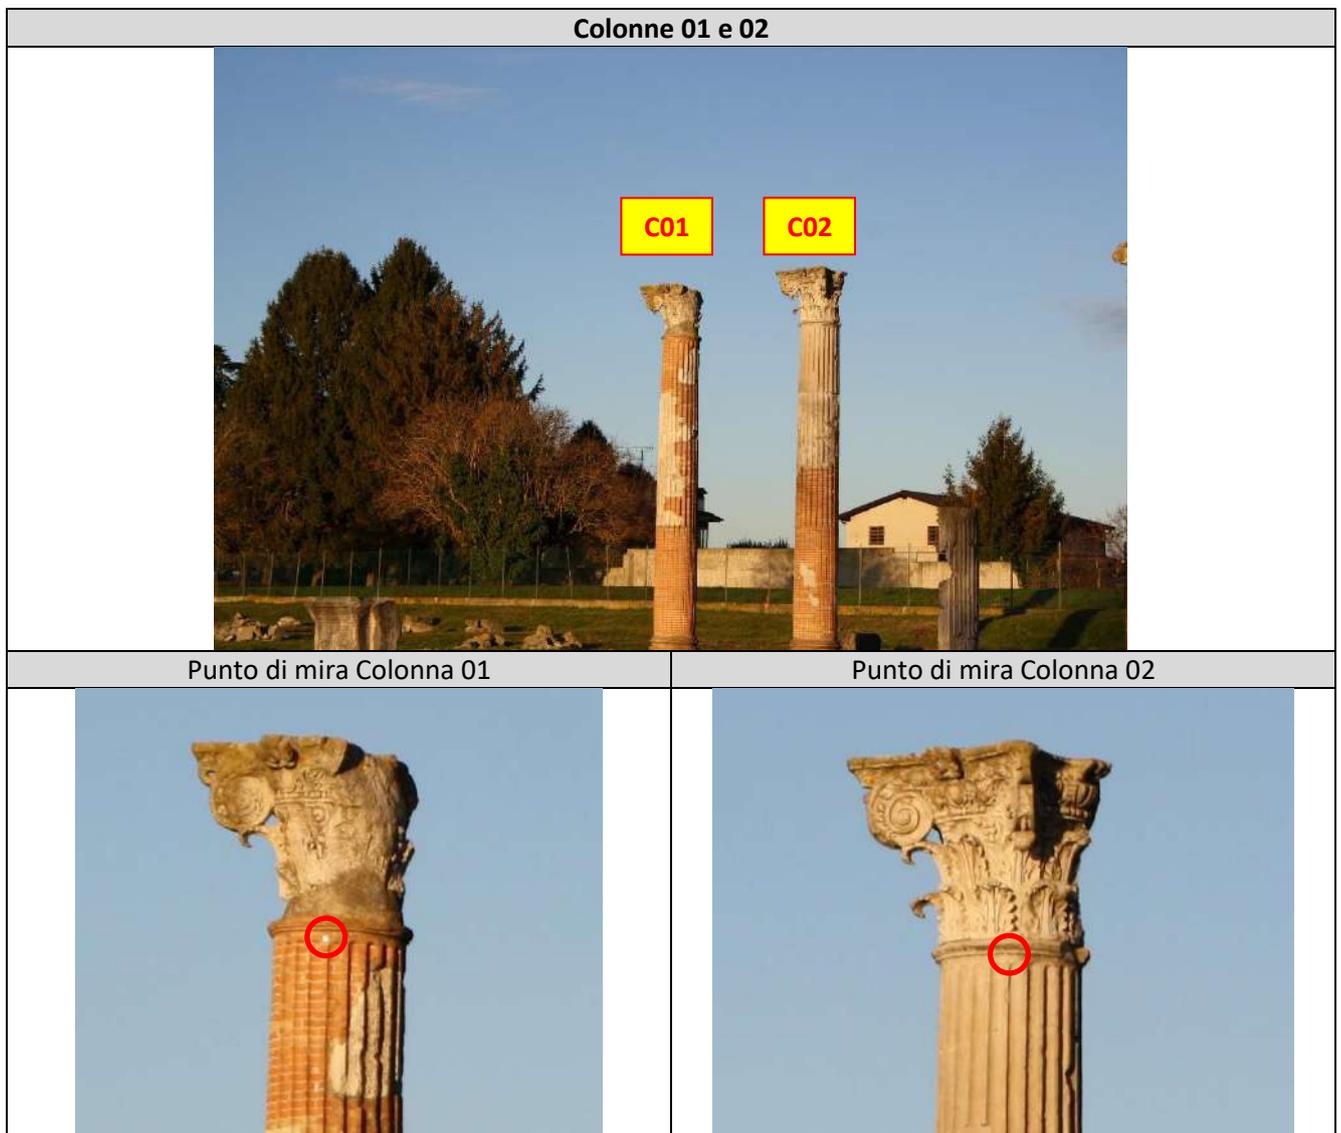
FIGURA 2: micro-mire installate sulle colonne (lato verso stazione primaria)

Sulle sommità delle 14 colonne (si veda la numerazione nello schema precedente) sono state installate delle micro-mire con target riflettente di circa 1,5cm di diametro. Di seguito si riportano le immagini dei punti di posizionamento, riprese dalla stazione primaria.

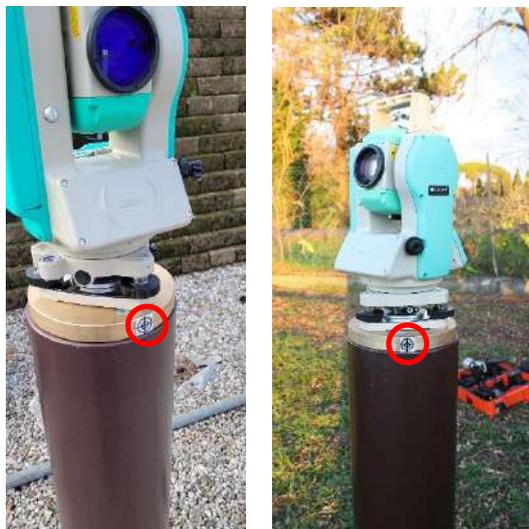
Sulle stazioni di misura primaria e secondaria sono installati target di riferimento identici a quelli posizionati per le colonne, in modo da garantire la possibilità di verificare che il posizionamento relativo fra le stazioni rimanga corretto nel tempo e per l'allineamento dello zero prima della campagna di misura.

NB: come previsto dal piano di manutenzione, le misure andranno ripetute con cadenza annuale dopo la prima campagna eseguita in fase di installazione, possibilmente in condizioni climatiche simili (data della prima campagna di misura: 03/12/2021).
