**FORO ROMANO**  
 (via Giulia Augusta, Aquileia UD)

Progetto Architettonico per gli interventi di restauro della pavimentazione e il consolidamento del colonnato nell'area del Foro Romano in Aquileia CIG ZE82AB0C80

Elaborato: Rilievo del degrado, materico e geometrico del cantiere pilota  
 Tav. **A18**  
 Scale: **1.50**

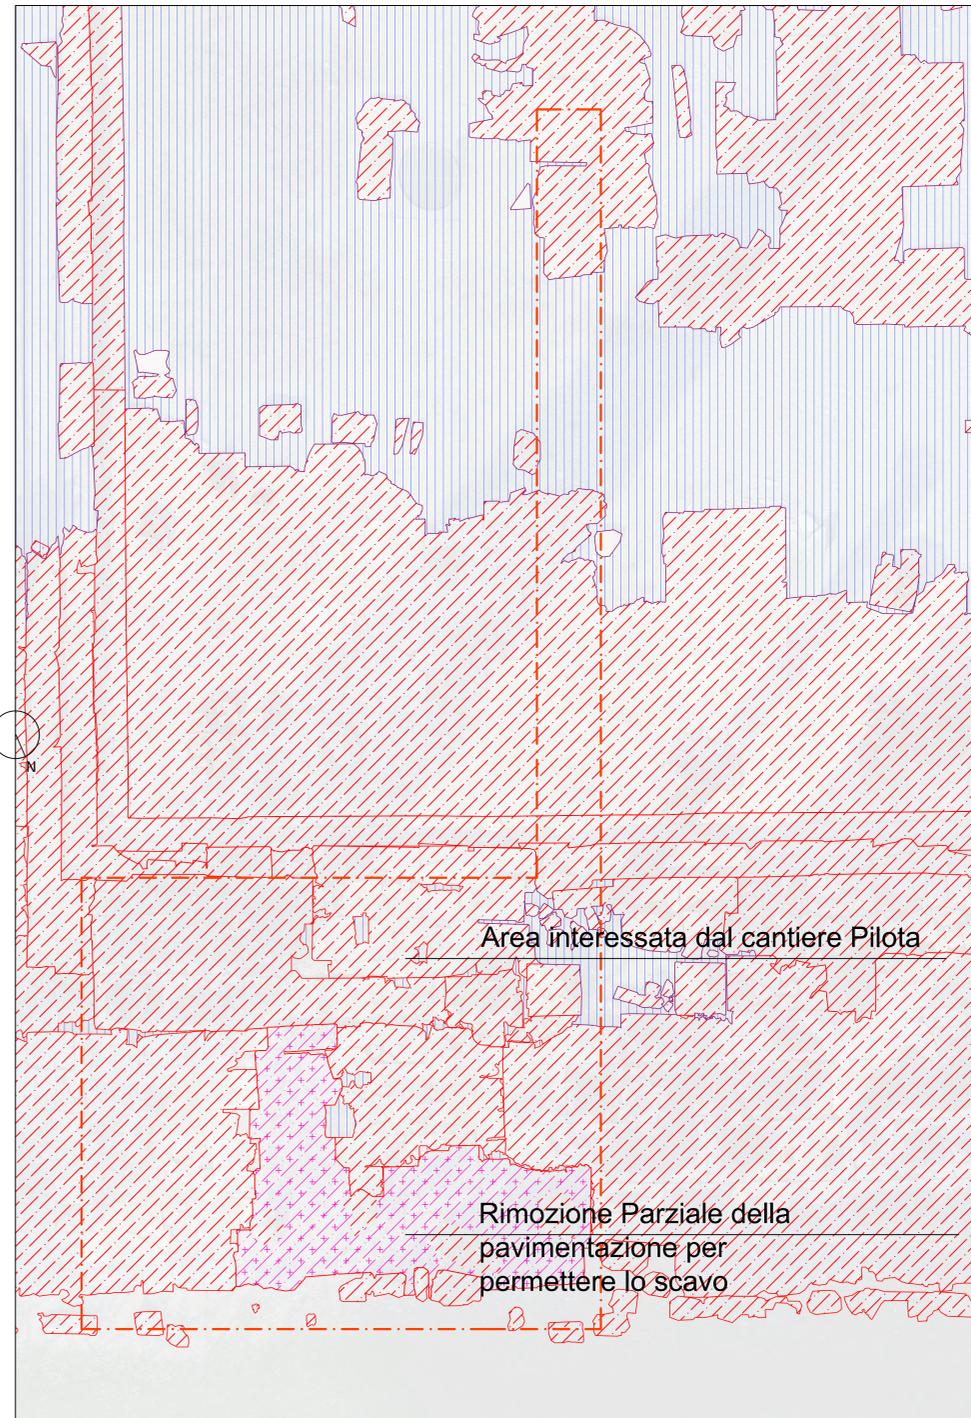
RILIEVO MATERICO

- Pietra arenaria
- Pietra di Aurisina
- Terra e ghiaia

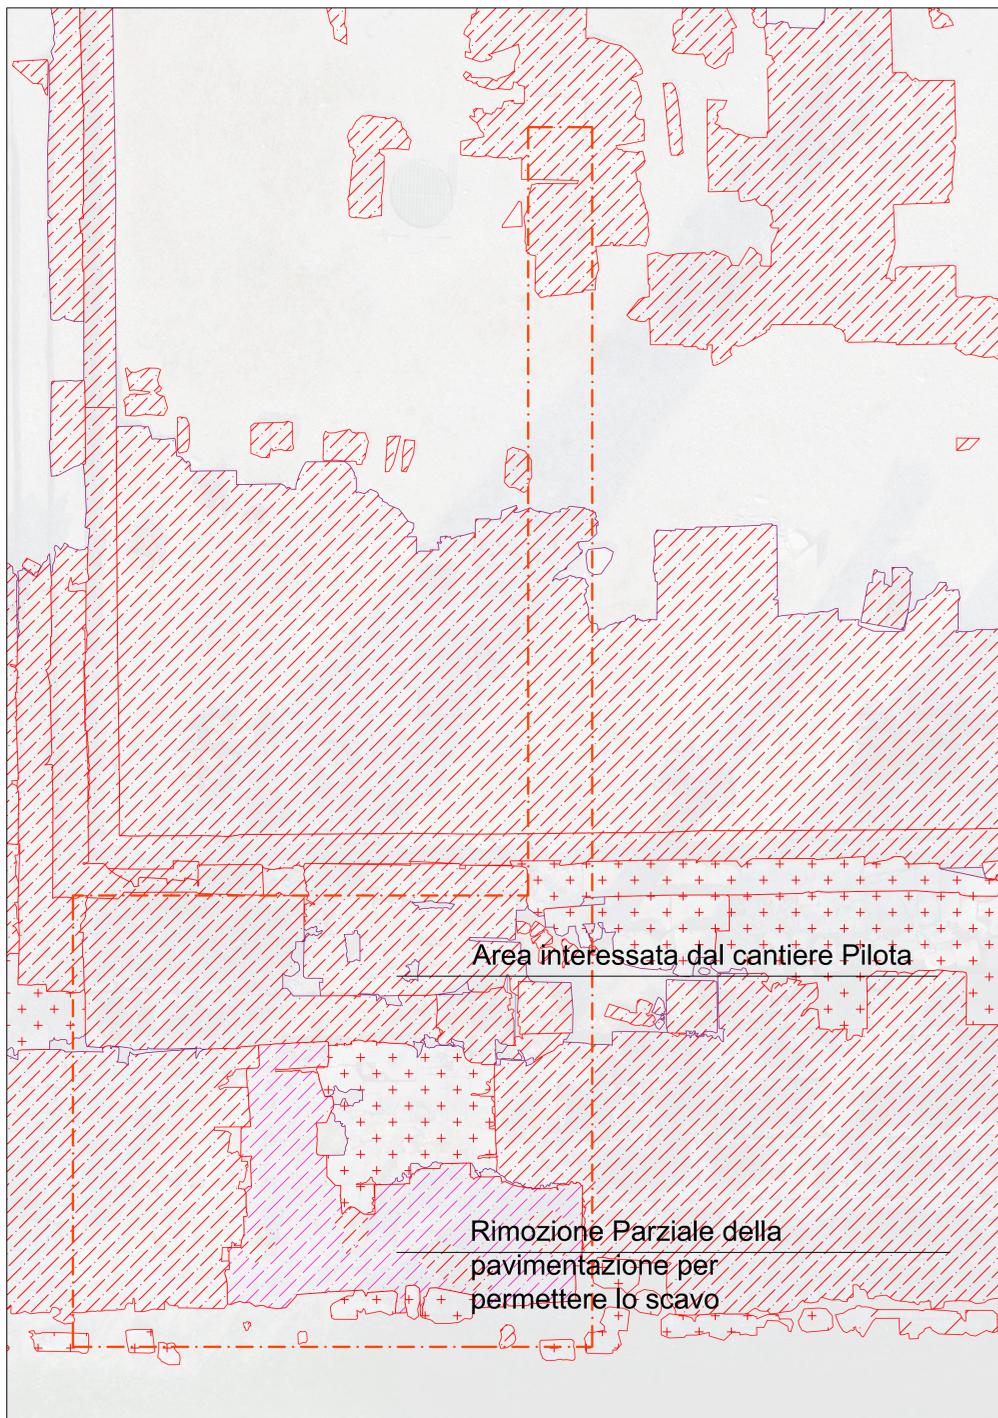
RILIEVO DEL DEGRADO

- STATO DI CONSERVAZIONE
- Fratturazioni con mantenimento della tessitura
- Pietra di Aurisina
  - Pietra arenaria
- Fratturazioni con perdita della tessitura
- Pietra di Aurisina
- Mancanze
- "Maso" di terra e ghiaia

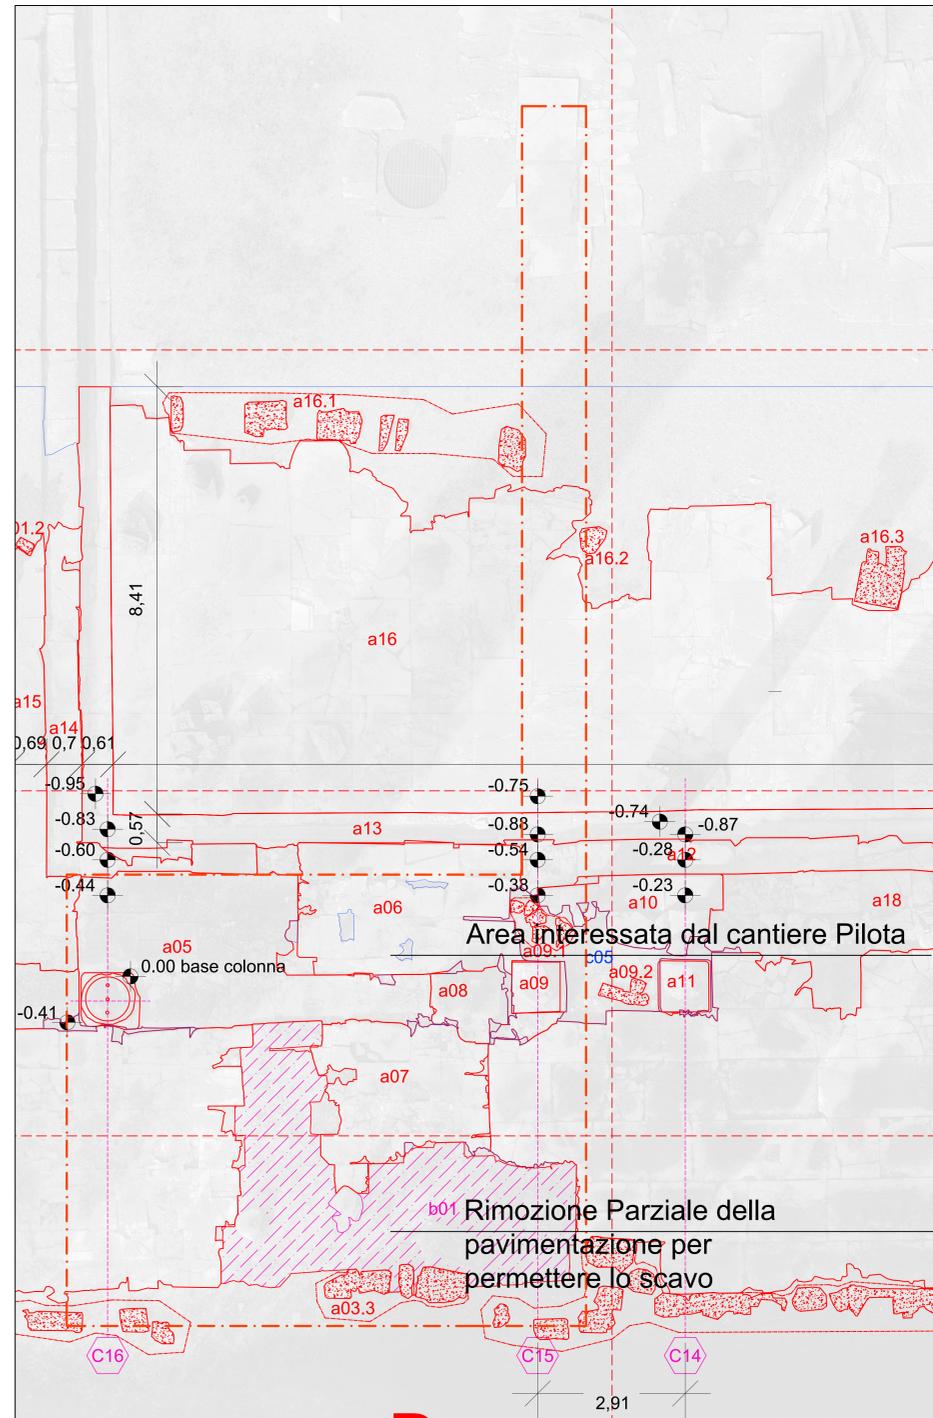
RILIEVO GEOMETRICO

- Identificativo colonna
  - identificativo aree pietra di Aurisina
  - identificativo aree pietra arenaria
  - identificativo aree intaso
- \* per il dettaglio delle aree ed i mq si veda la tabella
